# INSPECCIÓN DEL ESTADO ACTUAL DE LOS FICUS DE LAS PLAZAS DE CRISTO DE BURGOS, ENCARNACIÓN Y MUSEO, DETERMINACIÓN DE RIESGO EXISTENTE Y PROPUESTA DE ACTUACIÓN

**JUNIO 2021**

**AYUNTAMIENTO DE SEVILLA**

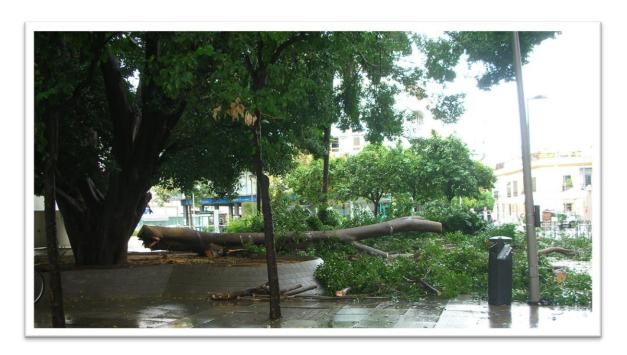
- 5. NOVIEMBRE 2011, ID\_8: Rotura de eje 1 de 1.25 cm de perímetro y 13 m de longitud. Incidente asociado a episodios de vientos fuertes y carga por lluvia.
- AGOSTO 2012, ID\_24: Fractura de dos grandes ramas secundarias por posible deshidratación de los tejidos, asociado a estrés hídrico prolongado y episodio de altas temperaturas.
- 7. FINALES 2020, IDs\_36/37: Raíces dañadas y diversos factores de estrés provocados por obras de remodelación de la Plaza.

Eje fracturado del ID\_8

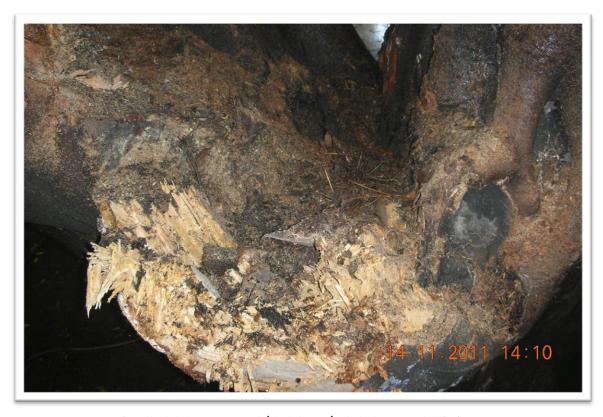
Detalle del desgarro en el árbol después de la fractura del ID\_8

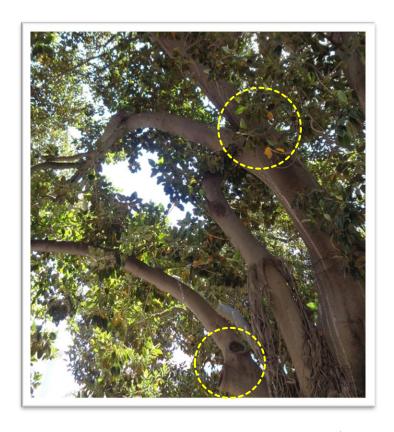
Se observan heridas con madera vista en varios puntos como consecuencia de fracturas tipo SBD en ejes secundarios.

Heridas con madera vista provocadas por fractura SDB. Decoloración foliar puntual

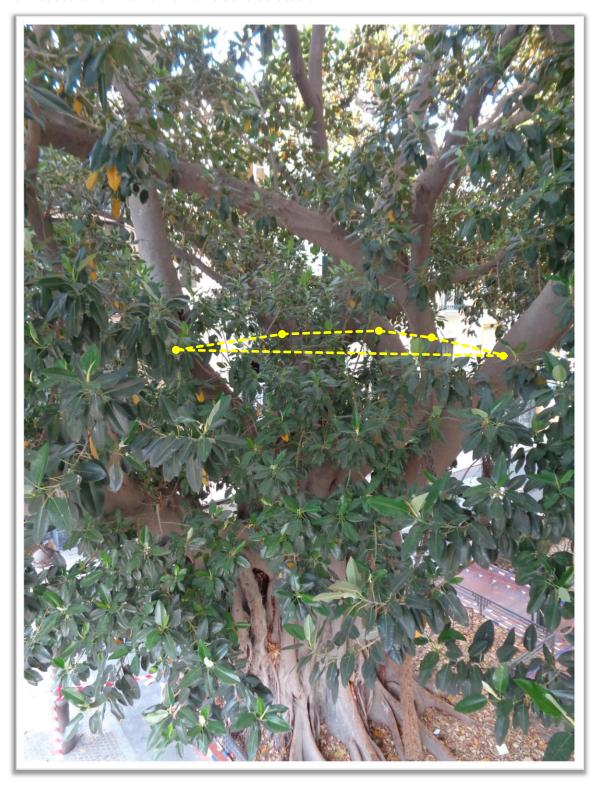
Uno de los ejes principales, el que se encuentra orientado hacia el Sur, presenta un alto brazo de palanca, una excentricidad y horizontalidad muy acusadas y cierto abandono de la estructura general por lo que se estudiará una solución específica para mitigar el riesgo de fractura que manifiesta.

Esquema aproximado del primer piso de sustentaciones en ejes 1

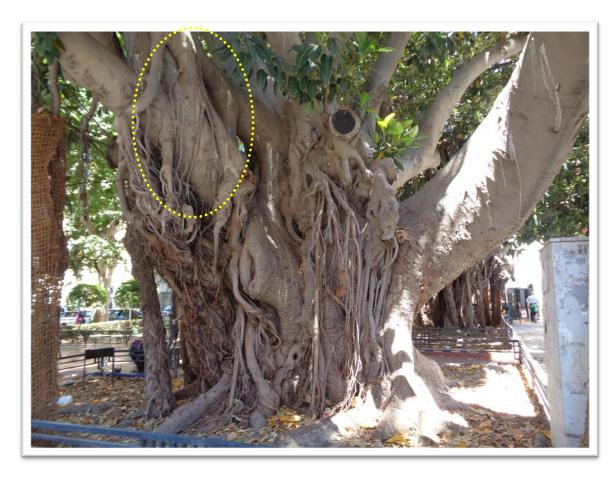
"Detalle de la zona del tronco" y ejes con anastomosis

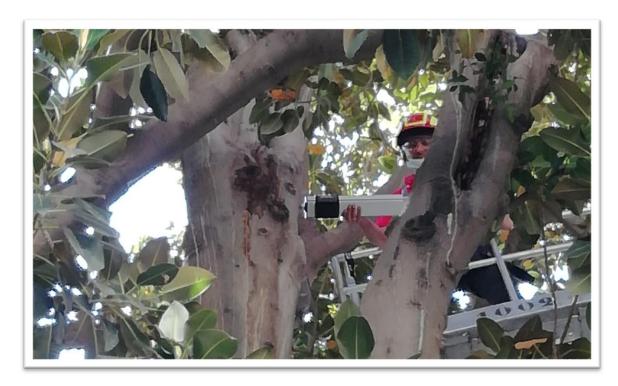
Punto de testificación a 10 m orientación Oeste y sobre madera viva por debajo del defecto

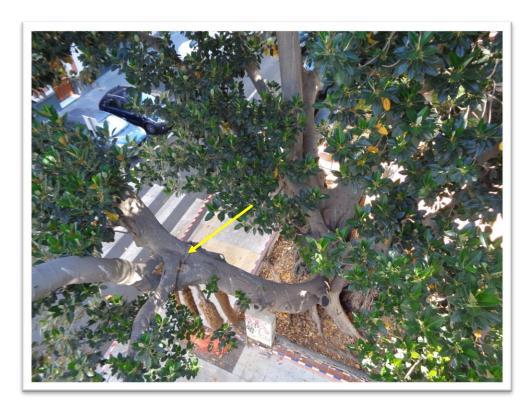
Deficientes uniones de secundarias

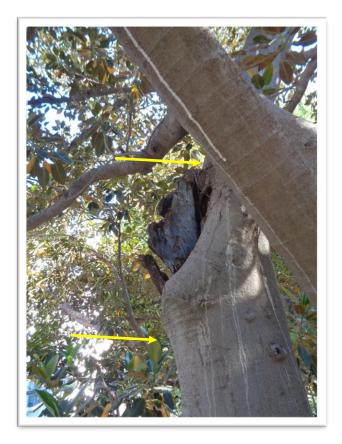
Eje testificado. Cavidad y degradación leve de la madera interior

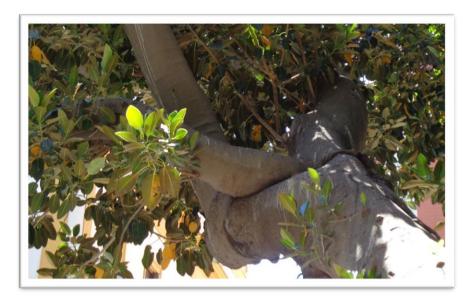
Deficiente anclaje de ejes secundarios en eje 1 Suroeste a 4 metros de altura

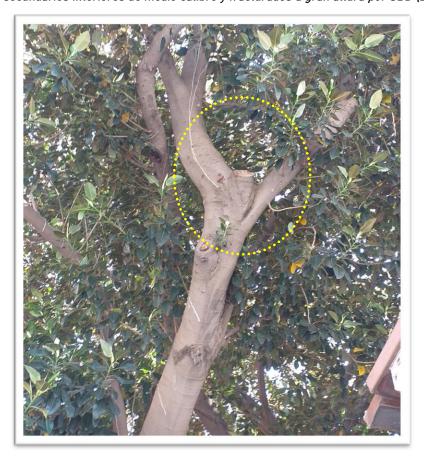
Detalle del calibre de la rama fracturada encima del quiosco de prensa ubicado en el lado Norte.

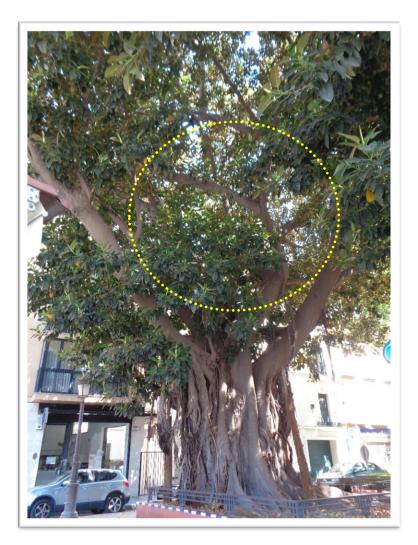
Tras la fractura ocasionada en el eje secundario de la cara Norte y en el interior de la copa, se está produciendo una readaptación y reestructuración paulatina del árbol, con numerosas y vigorosas reiteraciones ocupando la zona interna del ejemplar donde, debido al arrastre de ramas tras la caída de ejes secundarios, se produjo un hueco en la bóveda foliar. Existe un riesgo potencial muy alto frente a fractura de ejes secundarios horizontalizados localizados a una altura aproximada de 12 metros, sobre todo en la cara Este.

Hueco abierto en la bóveda foliar tras la fractura del eje

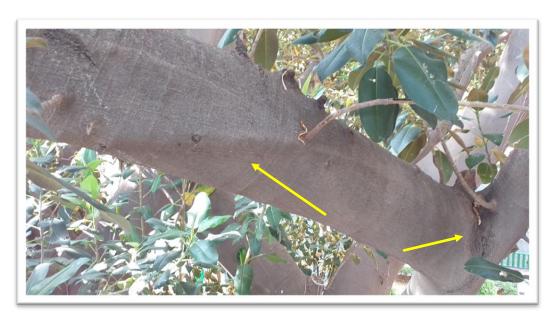
- Pequeñas cavidades con generación apropiada de madera de compensación.
- Se observa fisura interna con torsión eje de medio calibre a unos 15 m de altura.

Fisura interna con torsión y deficiente unión de ejes 2

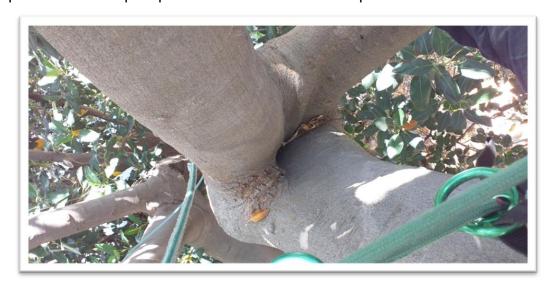
Deficiente unión en ejes secundarios a unos 13 m de altura

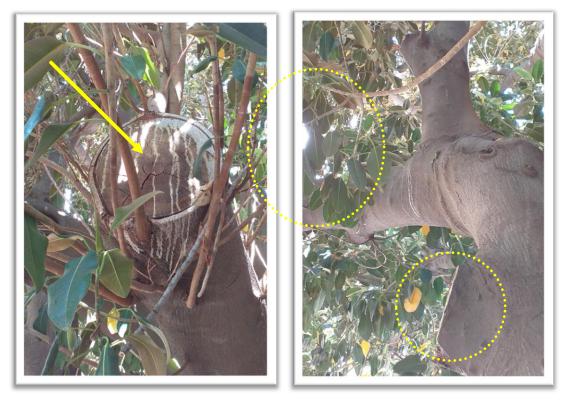
Ejes secundario interior de gran calibre fracturado por SBD 2011. Eje arrastrado

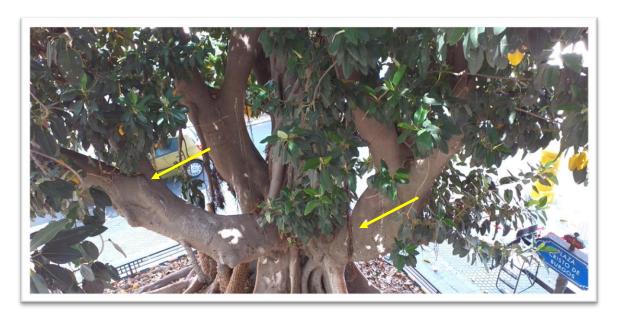
Deficientes uniones entre ejes 1

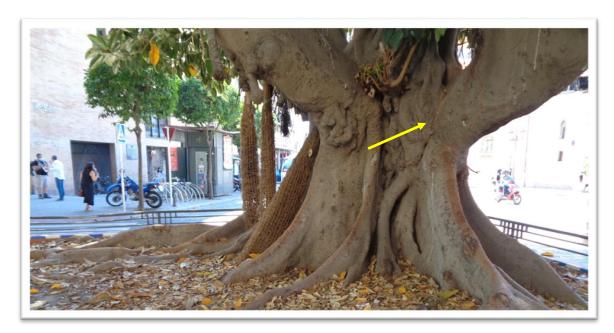
Corteza incluida entre ejes principales

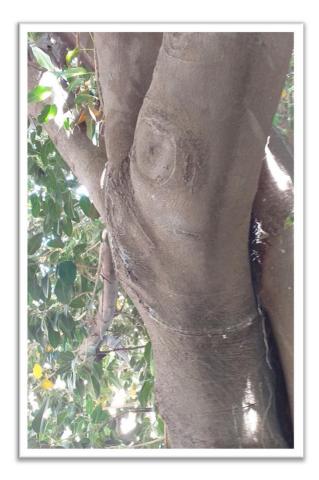
Rozamientos y deficiente unión de ejes secundarios

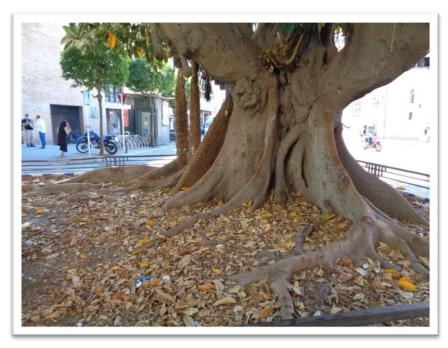
Escaso espacio para desarrollo radicular

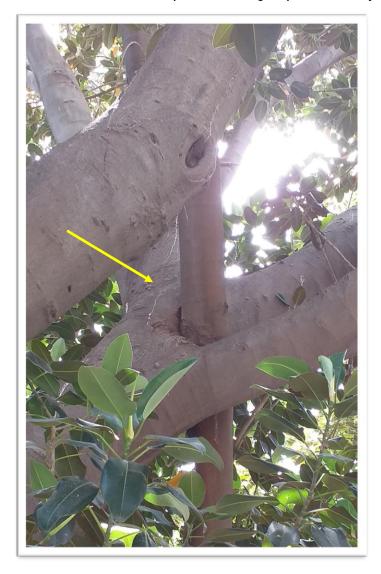
Copa interior anárquica. Rozamiento y corteza incluida

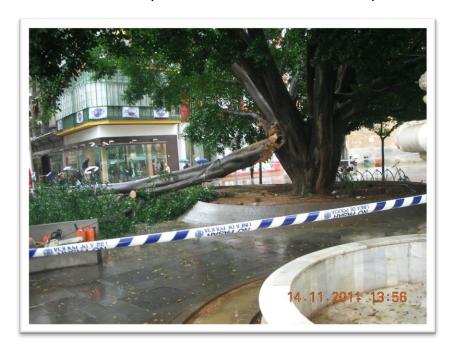
Durante un episodio de EMA en noviembre del año 2011 se produjo la fractura del eje principal orientado al SE. Se procedió a retirar el cimal y a restaurar el desgarro producido de gran dimensión. No causó arrastre de ninguna otra parte del ejemplar. También se observa herida por desgarro de eje en la cara NE donde hay cavidad con madera vista pero sin degradación preocupante. En la actualidad se está compartimentando ese punto con la generación de madera de reacción (barrera 4). Se observan heridas de poca dimensión en zonas de la copa.

Eje principal de gran calibre fracturado por EMA en 2011.

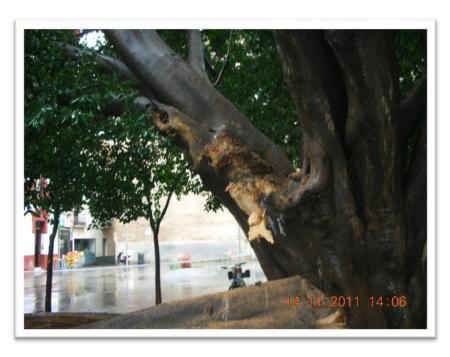
Detalle del enorme desgarro

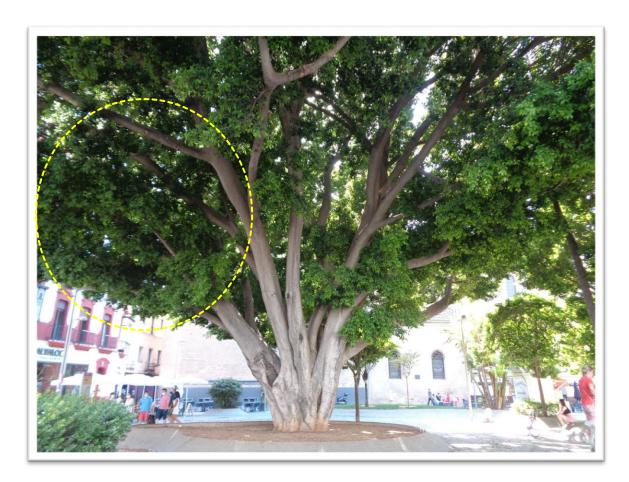
Reestructuración de la zona de la fractura

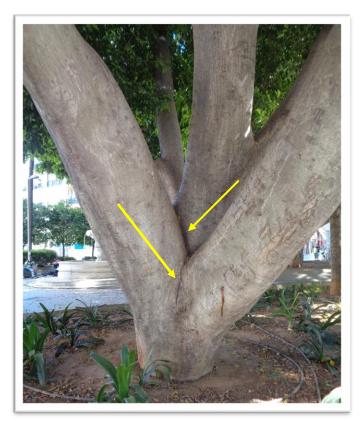
Corteza incluida en ejes 1

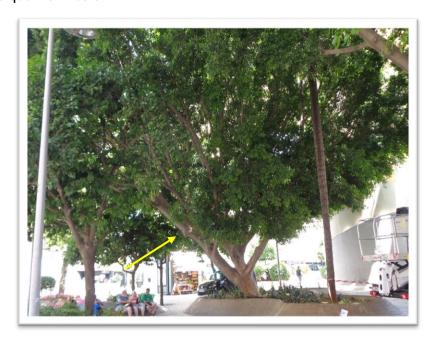
Uno de los ejes principales orientado hacia el Noroeste presenta un alto brazo de palanca, excentricidad acusada por lo que se estudiará una solución específica para mitigar el riesgo de fractura que manifiesta.

Eje Noroeste excéntrico

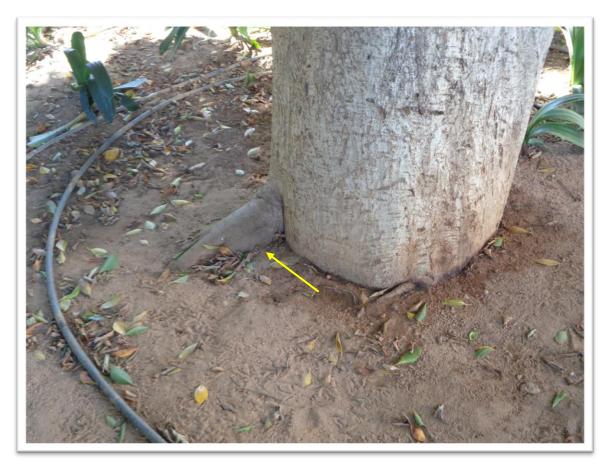
Durante la inspección no se han detectado defectos destacables salvo la presencia de raíces migrando. Este hecho podría ser síntoma de abandono de otras raíces del cuello real pudiéndose encontrar en deficiente situación por lo que sería recomendable dejar la cota del terreno como estaba en un principio y realizar la pertinente inspección.

Raíz migrando

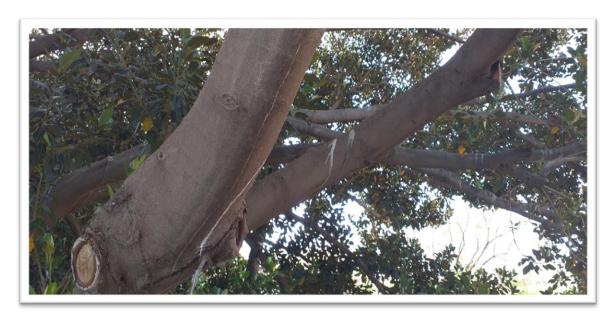
Detalle de heridas con madera vista por podas de reducción de ejes laterales

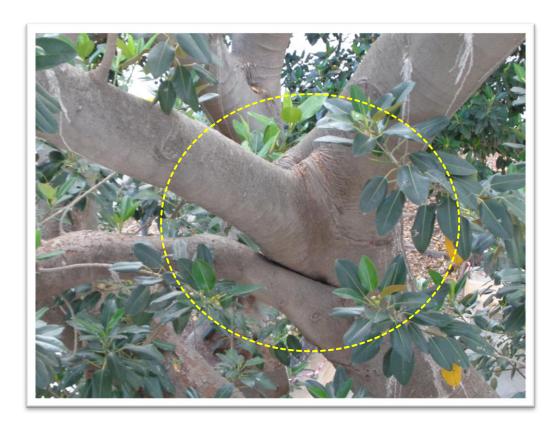
Deficiente unión entre ejes secundarios a 15m de altura

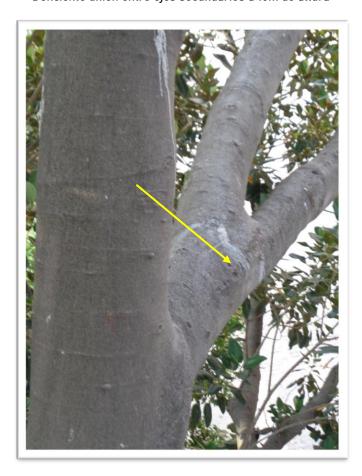
Zona de tensión acumulada en ejes excéntricos y horizontalizados

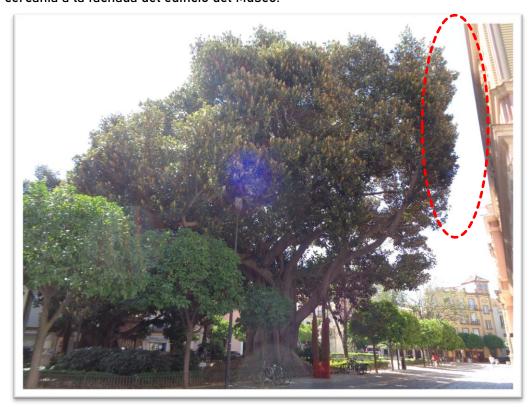
Podas de reducción por cercanía a fachada del Museo

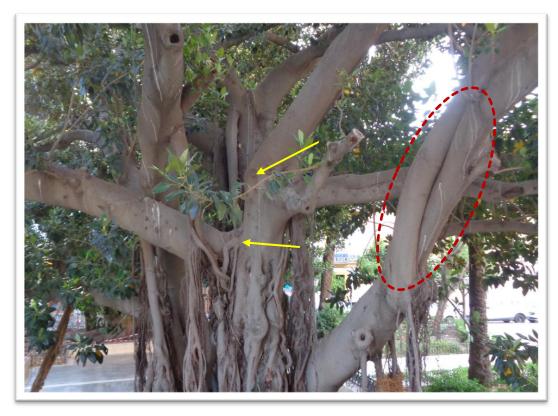
Deficiente unión en ejes principales a unos 7 m de altura. Angulaciones

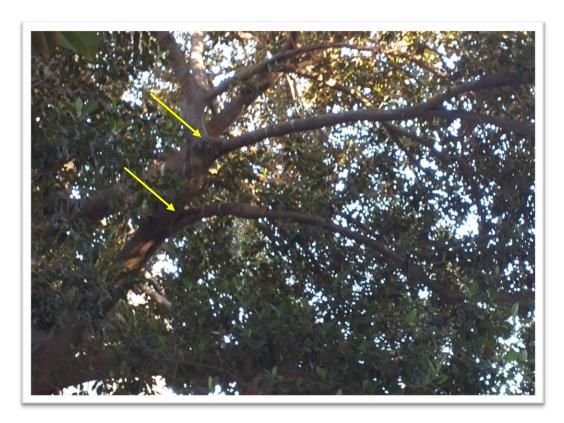
Deficiente unión de ejes 3 sobre el interior de la plaza y con tensiones acumuladas

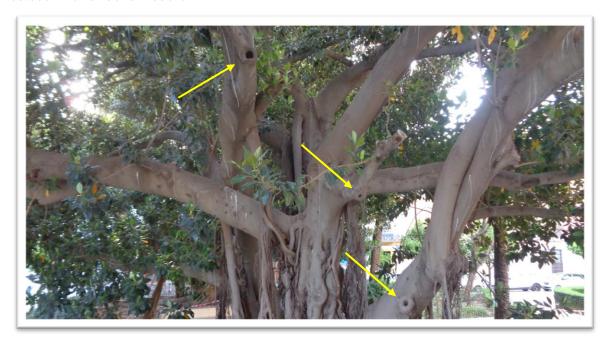
Cavidad en proceso óptimo de compartimentación en ejes 1

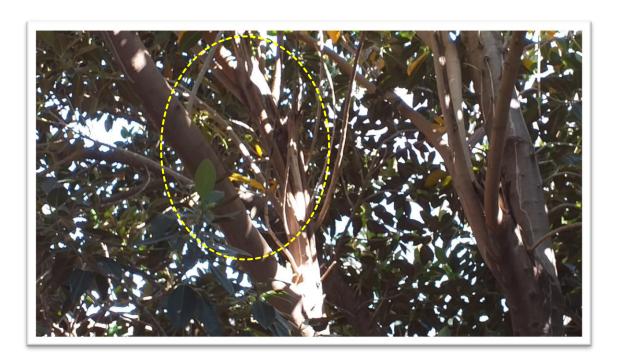
Desgarro en eje 3 a unos 17m de altura

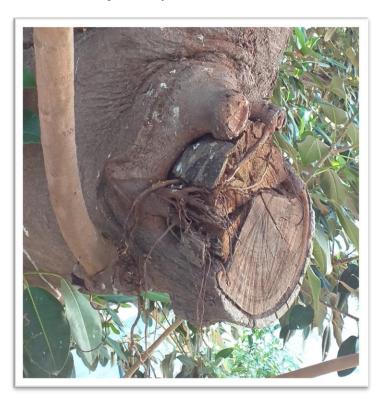
Herida por rotura tipología SBD

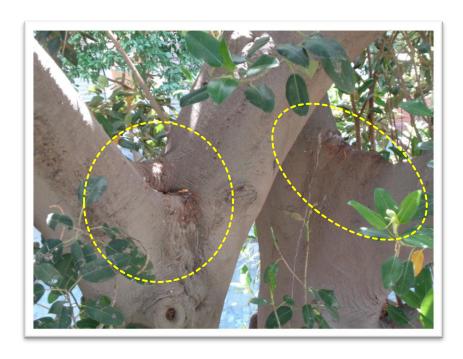
Tensiones grandes en bifurcaciones de ejes 1 de gran calibre a unos 10m de altura

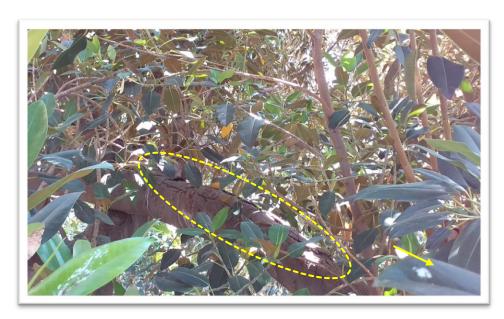
Quemaduras por insolación en eje 3

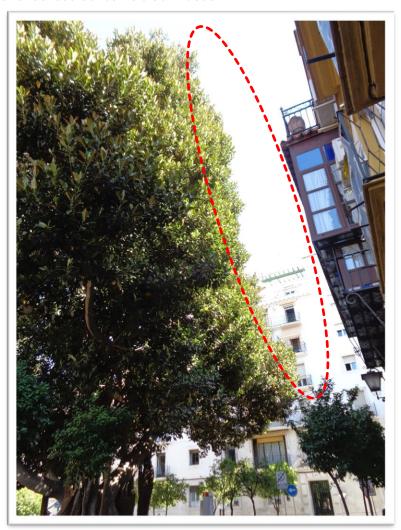
Podas de reducción por cercanía a fachada del edificio

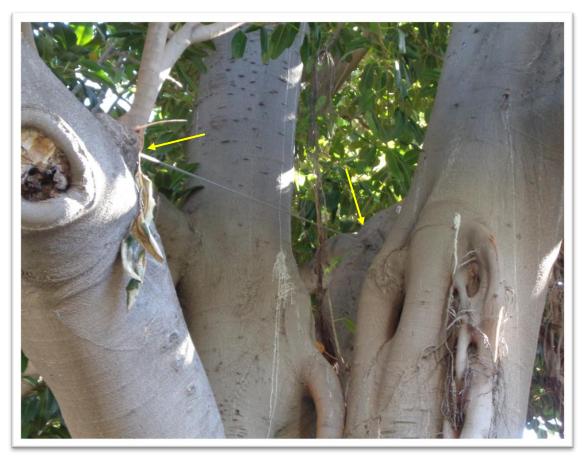
Deficiente estado del cable de acero del cimal Oeste sobre el banco de la Plaza

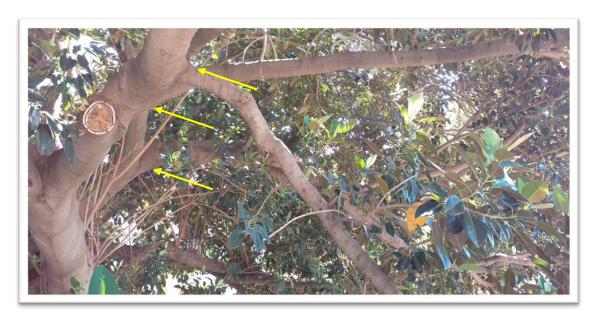
Ejes 3 muy horizontalizados y excéntricos

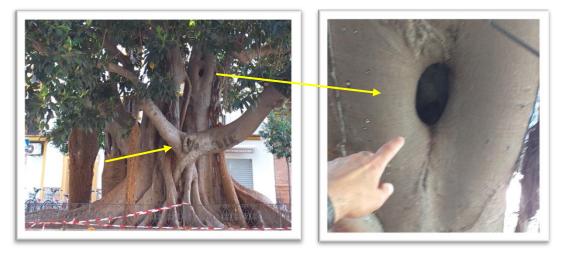
Cavidades en proceso óptimo de compartimentación en ejes 1

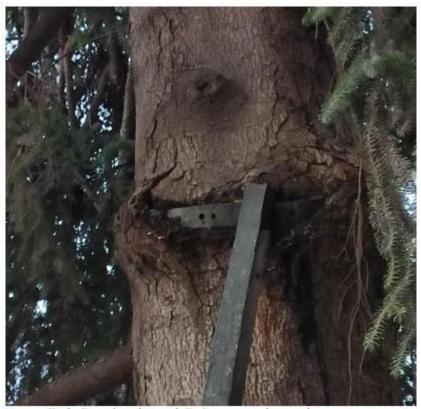
Fig2: Puntal tradicional. Daño provocado por el rozamiento.

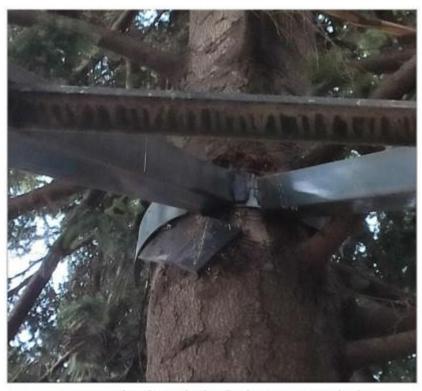
Fig3: Puntal tradicional. Plancha de neopreno expulsada.
