**FICHA DE APEO DE ARBOLADO VIARIO (342/18) PARTE 2ª**

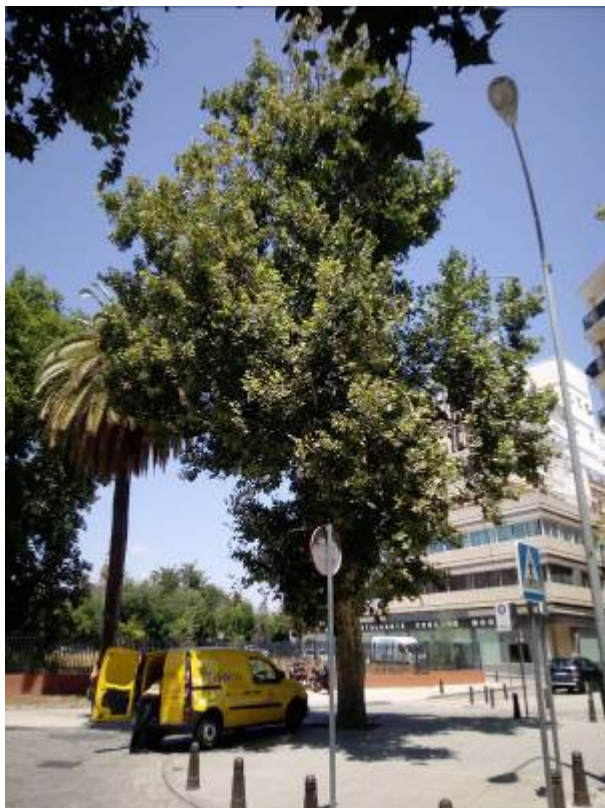
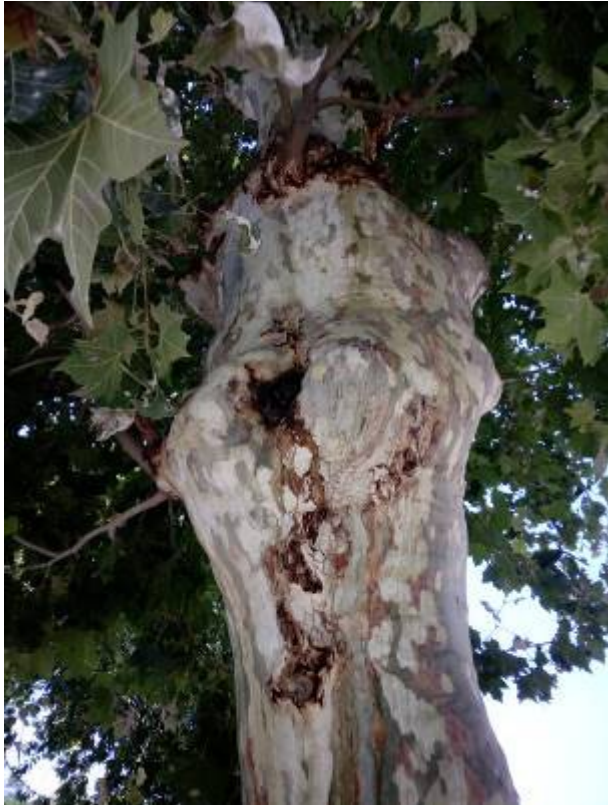
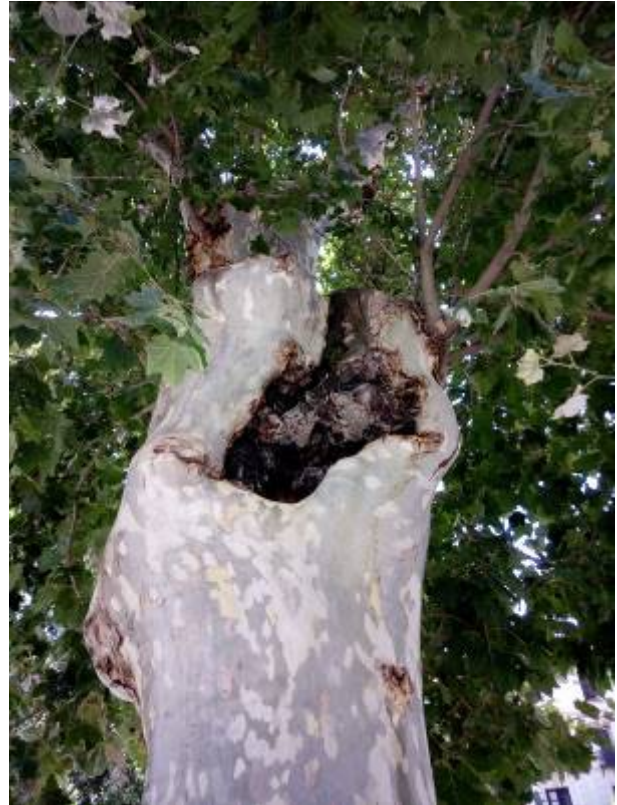
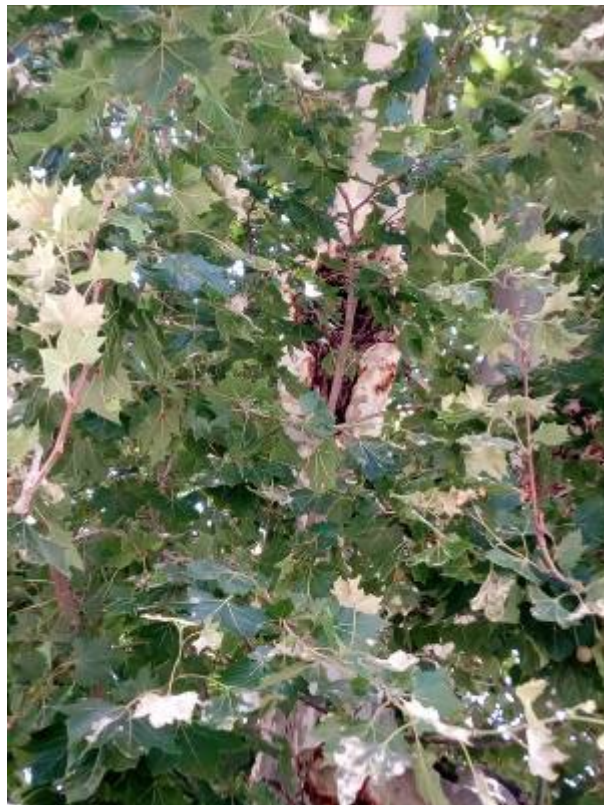
1. **FECHA:** 09/07/18
2. **SITUACIÓN:** Avenida de Cádiz **DISTRITO:** Nervión
3. **ESPECIE:** *Platanus hispanica* **Nº ID:** 201
4. **P.C. (cm):** 207 **ALTURA (m):** 17 **ALCORQUE (m):** Individual cuadrado 1m<sup>2</sup>
5. **LATITUD DE ACERADO:** Sobre acerado
6. **LESIONES GRAVES:** Pudrición interna avanzada en toda la estructura. Cavidades de grave alcance en cuanto a sección perimetral y profundidad, y zonas chancrosas en la cruz y ramas principales debilitando mecánicamente el anclaje. Previsibles daños radiculares provocados años atrás por las obras de repavimentación y mejora de acerado de la avenida.
7. **ESTADO GENERAL:** Desestructurado por antiguo terciado no consolidado con reiteraciones de 15 cm de diámetro sobre cimales en pudrición. Vitalidad reducida.
8. **OBSERVACIONES:** Afección foliar por oidio grado medio.
9. **FOTOGRAFÍAS:**
