**FICHA DE APEO DE ARBOLADO VIARIO (344/18) PARTE 2ª**

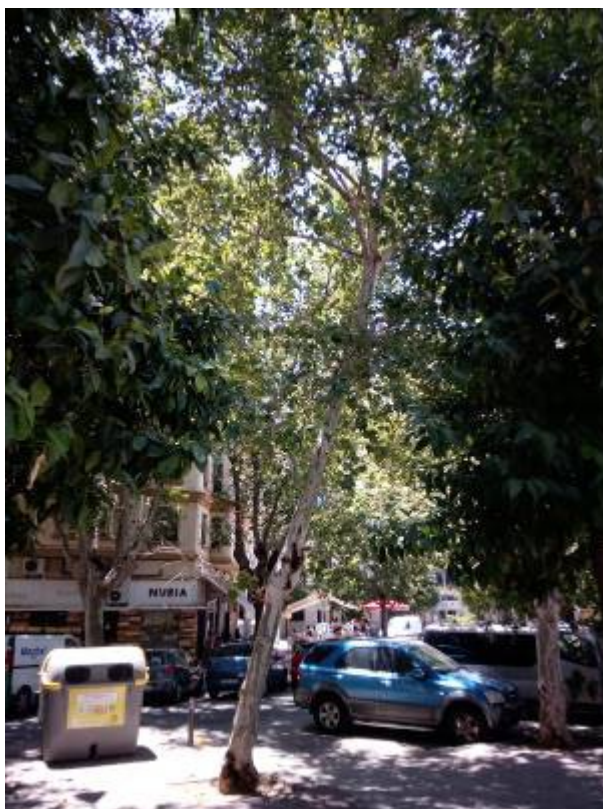
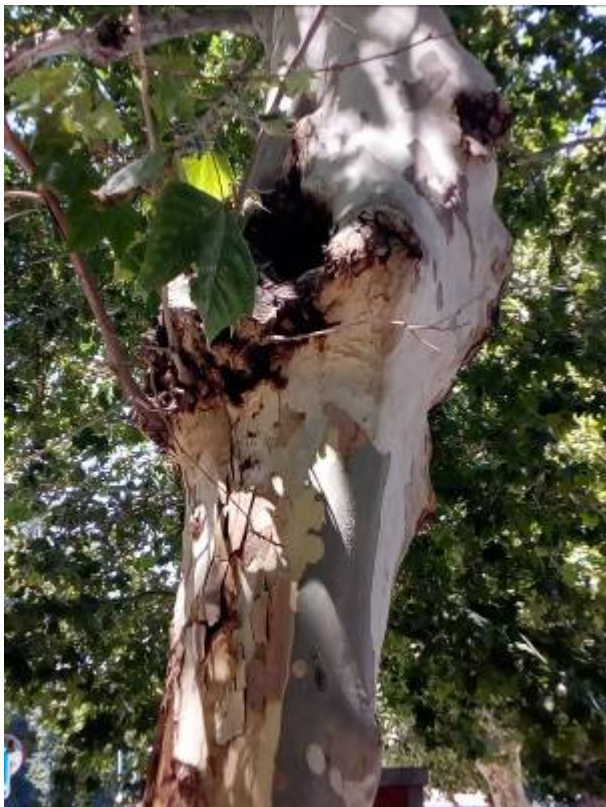
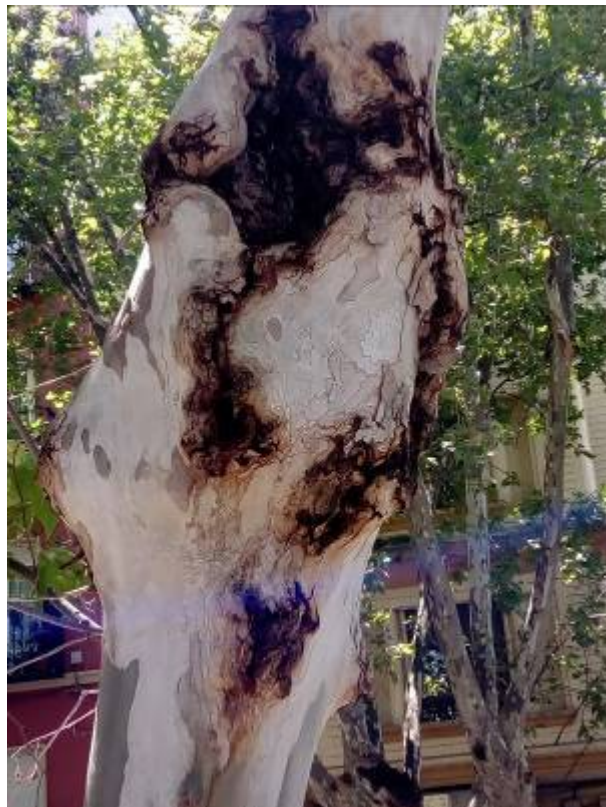
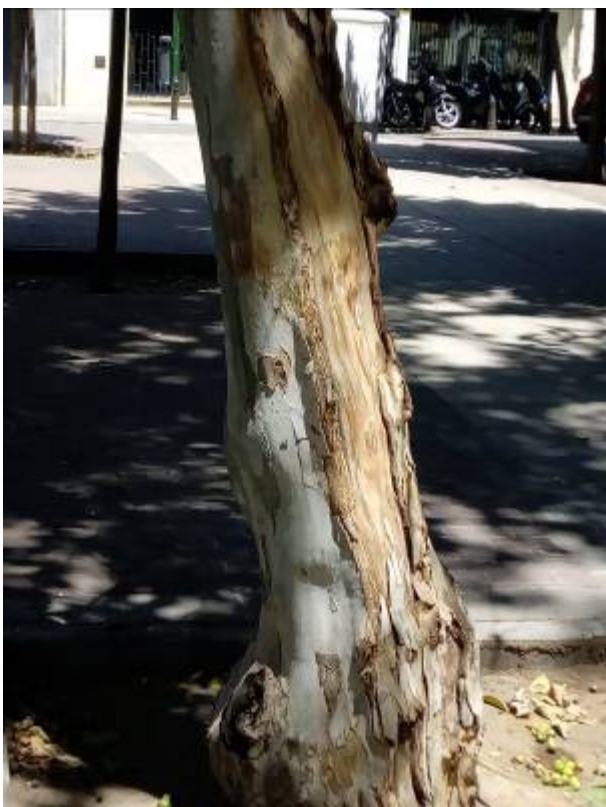
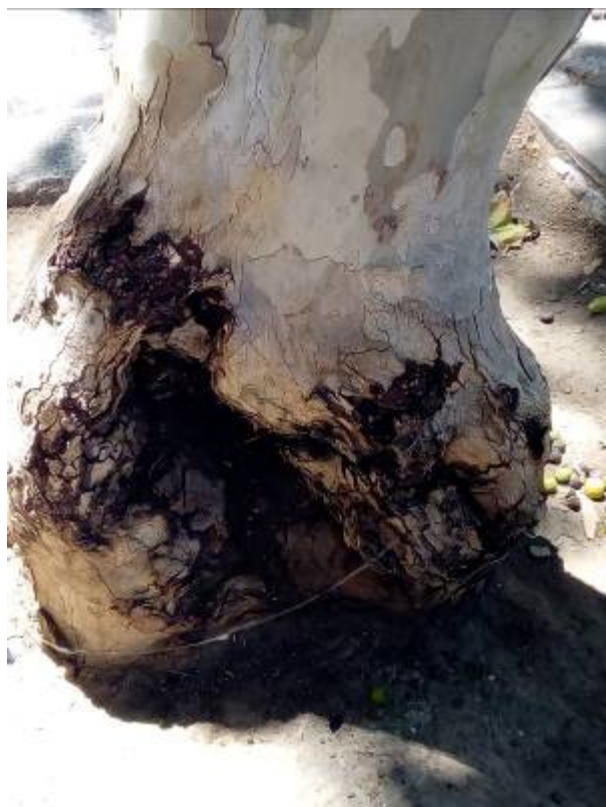
1. **FECHA:** 09/07/18
2. **SITUACIÓN:** Avenida de Cádiz **DISTRITO:** Nervión
3. **ESPECIE:** *Platanus hispanica* **Nº ID:** 198
4. **P.C. (cm):** 94 **ALTURA (m):** 14 **ALCORQUE (m):** Individual cuadrado 1m<sup>2</sup>
5. **LATITUD DE ACERADO:** Sobre acerado
6. **LESIONES GRAVES:** Inclinación 20º W. Pudrición interna avanzada en toda la estructura. Fuste descortezado. Huecos y chancros en base del tronco, tronco y ramas principales debilitando mecánicamente el anclaje. Previsibles daños radiculares provocados años atrás por las obras de repavimentación y mejora de acerado de la avenida.
7. **ESTADO GENERAL:** Desestructurado y severamente ahilado por excesivo refaldado de copa. Vitalidad reducida.
8. **OBSERVACIONES:** Afección foliar por oidio grado medio.
9. **FOTOGRAFÍAS:**
