INFORME SOBRE LA SITUACIÓN DEL ARBOLADO EN EL PASEO DE LA PALMERA, SEVILLA

Elaborado por la Asociación Parque Vivo del Guadaira. Sevilla, 26 de enero de 2022

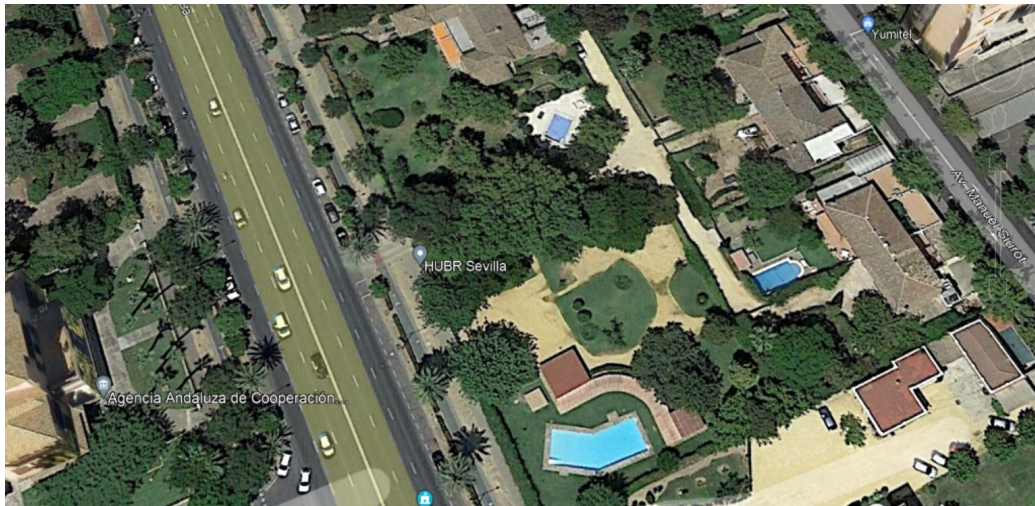
Evolución de Palmera 17

Las mayores pérdidas de superficie arbolada han sucedido en los tres últimos años en parcelas donde se han implantando residencias universitarias: Palmera 17 (550 m²), Palmera 38 (370 m²) Palmera 30 (250 m²), actuaciones amparadas en los art. 6.6.2, 6.6.3 y 6.6.4 del PGOU vigente, artículo derogado provisionalmente en junio de 2021 por la presión ciudadana, entre otras por la Asociación que firma este informe.

Lo sucedido con la implantación de nuevas residencias universitarias al amparo de los nefastos art. 6.6.2, 6.6.3 y 6.6.4 del PGOU han supuesto un daño paisajístico y ambiental de una magnitud difícil de evaluar. El patrón se ha repetido:

1. Se permite una ocupación de hasta el 80% de la parcela
2. Aunque el PGOU permite tres alturas, para aprovechar la edificabilidad al máximo se añade una planta bajo la cubierta (mansardas) y dos bajo rasante.
3. Se utiliza el patio rehundido para hacer habitable el sótano (patio inglés)
4. Se construye a menos de 5 metros del espacio público y linderos. Hay una manifiesta intromisión en la privacidad de los vecinos.

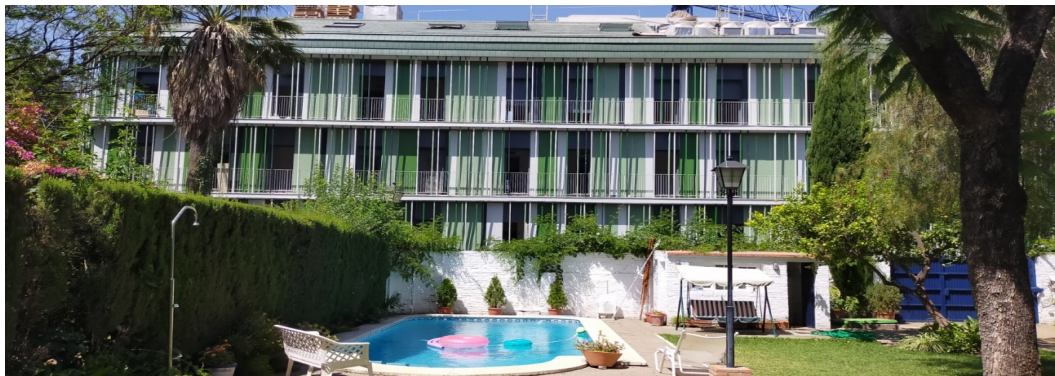
Pérdida de privacidad

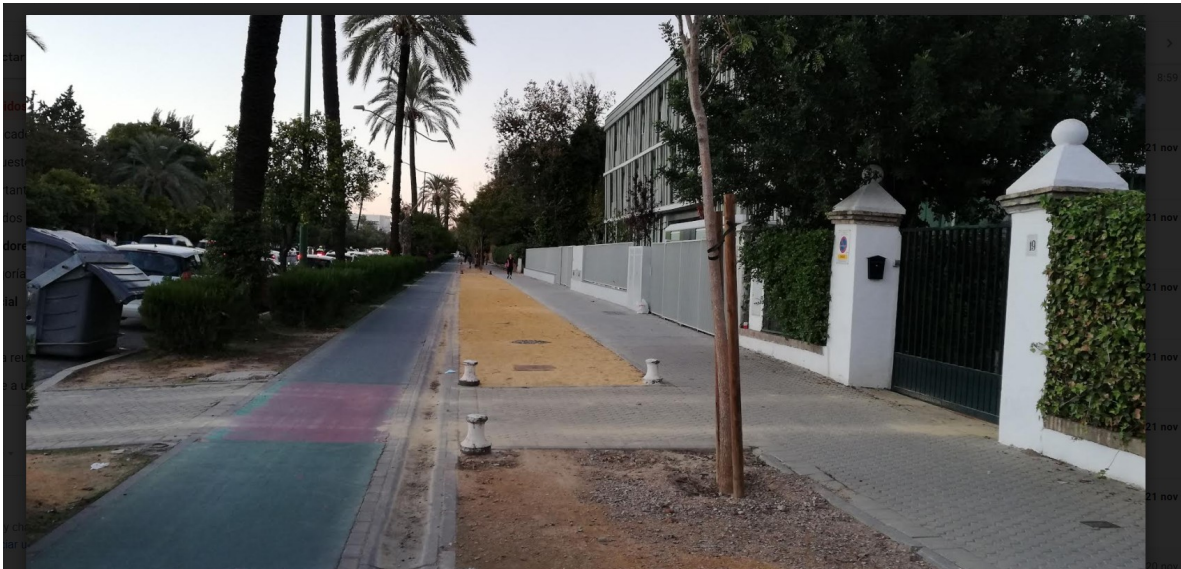
Tras la obra no se repone los árboles perdidos del espacio público

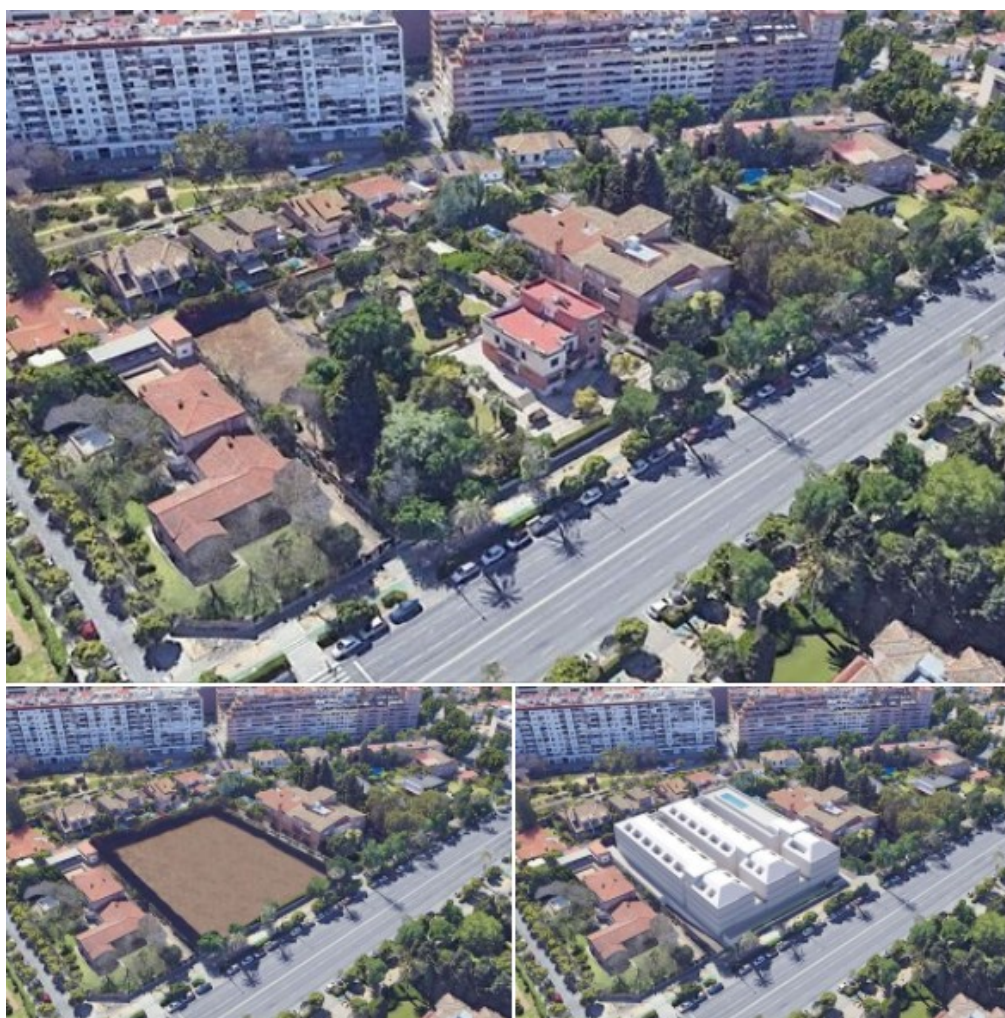
La finca La Palmera 38 es el último capítulo de un proceso lamentable. En noviembre de 2021 se aparearon todo el arbolado existente y se destruyeron sus jardines. La licencia se otorgó el 17 de junio de 2021, el mismo día que se aprobó la moratoria de las normas del PGOU que ha propiciado la construcción de 15 residencias universitarias en la ciudad de Sevilla en condiciones muy ventajosas para sus promotores. En esta parcela de 5240 m² existían 44 árboles que cubrían el 24% de su superficie. Numerosas asociaciones y particulares se habían dirigido al Ayuntamiento solicitando la revocación de licencia. A la fecha de la redacción de este informe ya existe una denuncia que si es estimada por el juez puede suponer la paralización de las obras y un coste importante para las arcas municipales.

Las edificaciones previstas prevén un aumento de la edificabilidad de 1.960 m² a 14.000 m² Respecto al arbolado preexistente se incumple el art. 12.1.2 que exige un Estudio de Detalle allí donde se van a aparear árboles de gran porte o masas arboladas, y el art. 9.1.11 por el que el proyecto debe garantizar el mantenimiento del 75% de la cobertura arborea existente

Situación previa, estado actual y recreación del proyecto aprobado en la finca Palmera 38

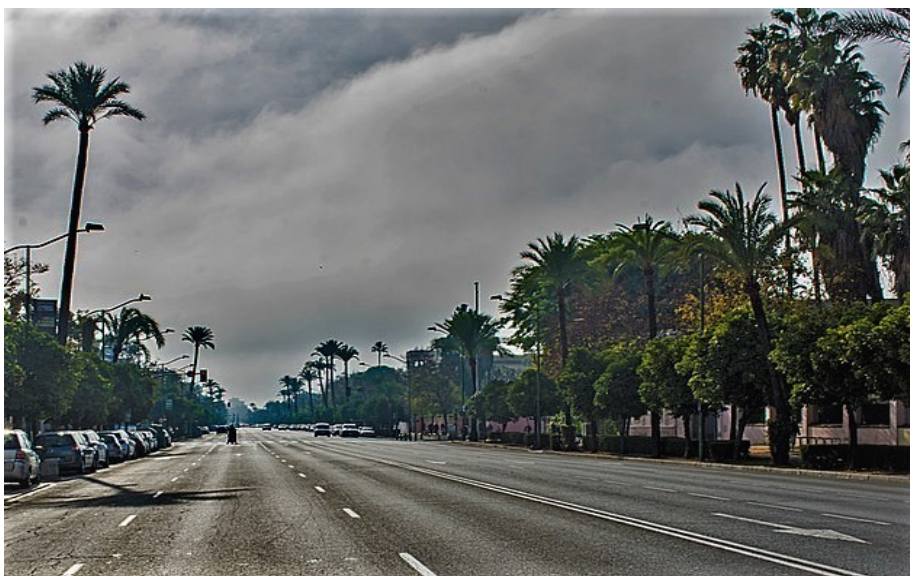
Una barrera poco permeable. Fotografía Asociación Amigos de los Jardines de la Oliva

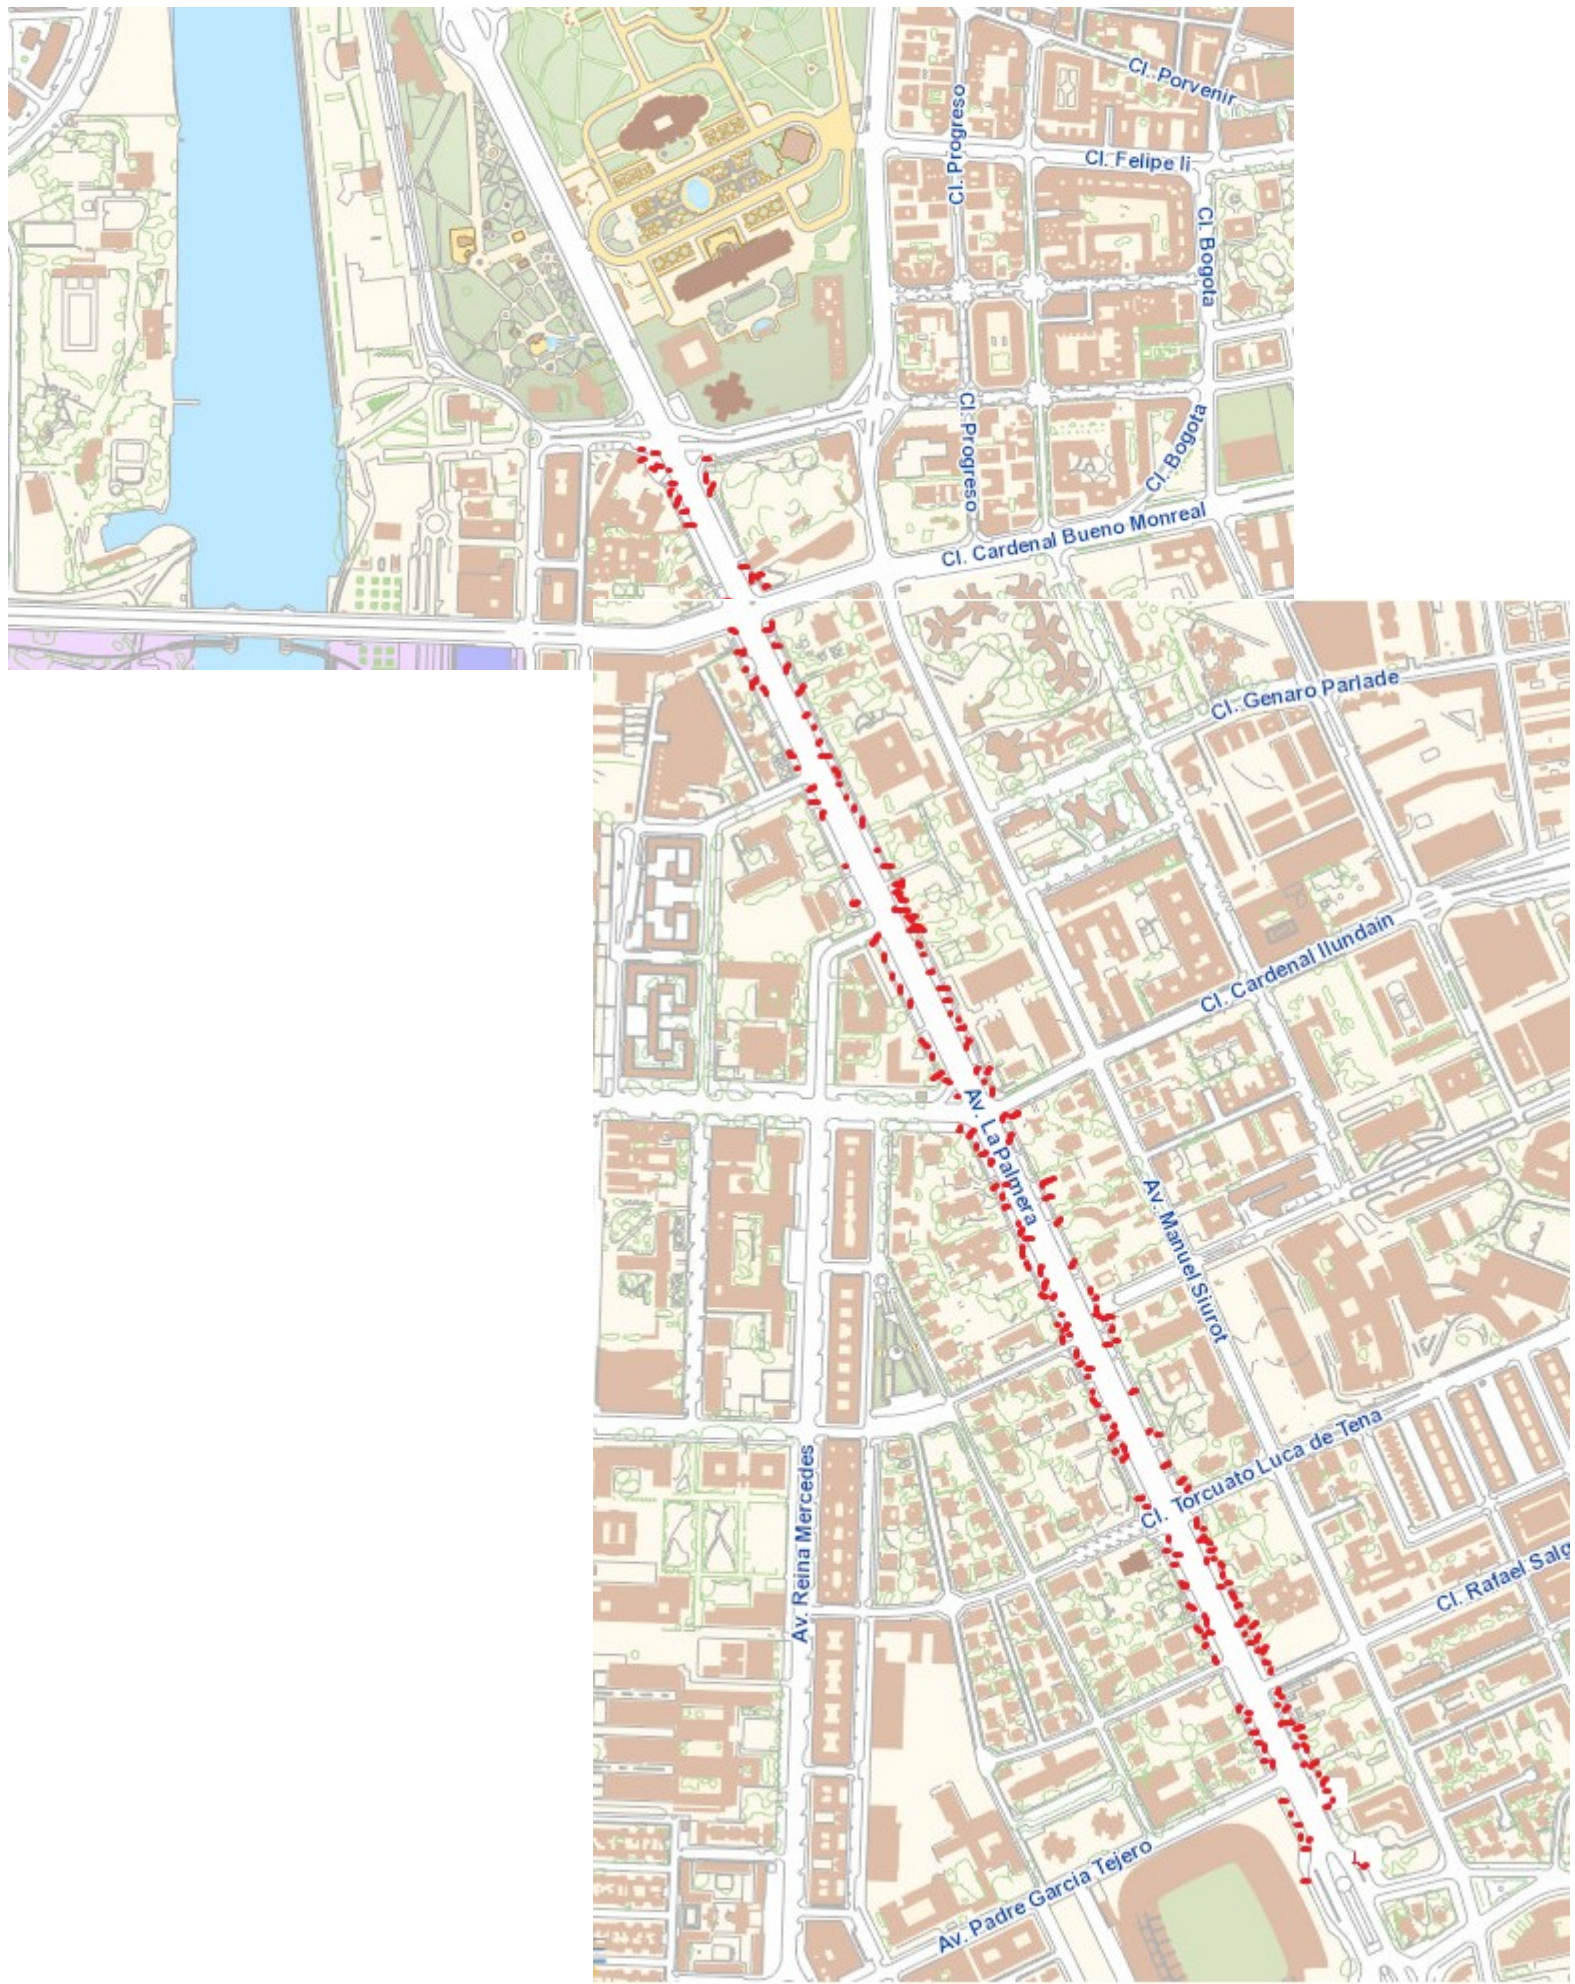
Existen 561 árboles y palmeras en el espacio público del Paseo de La Palmera. **Por el contrario se han identificado 233 marras (29,4% del total del arbolado que debería existir)**, concentradas espacialmente en las alineaciones más próximas a las viviendas (alineación de acacias).

Por especies, existen 97 soforas, 113 falsas acacias o robinias, 144 palmeras, 207 naranjos.

Faltan: 121 falsas acacias (o soforas si se ha decidido sustituir las falsas acacias por esta especie), 42 palmeras y 70 naranjos.

2.- Paseo de la Palmera, arbolado público: posiciones o alcorques sin cubrir por el arbolado en la vía pública

Para lograrlo es necesario: **mantener en buen estado el arbolado existente en el espacio público**, cubrir las numerosas marras, proteger el arbolado privado de manera efectiva y la tipología de ciudad-jardín previendo la implantación de usos que sean compatibles con la preservación de esta arboleda. Para ello hay que ampliar la protección derivada de la ley del Patrimonio de Andalucía a la acera aun no protegida ampliando la delimitación del conjunto histórico, hacer efectiva la protección del arbolado derivada del PGOU, y redactar un plan especial de protección que permita nuevos usos compatibles con la preservación de los valores de este singular sector urbano.
