# INSPECCIÓN DEL ESTADO ACTUAL DE LOS FICUS DE LAS PLAZAS DE CRISTO DE BURGOS, ENCARNACIÓN Y MUSEO, DETERMINACIÓN DE RIESGO EXISTENTE Y PROPUESTA DE ACTUACIÓN

**JUNIO 2021**

**AYUNTAMIENTO DE SEVILLA**

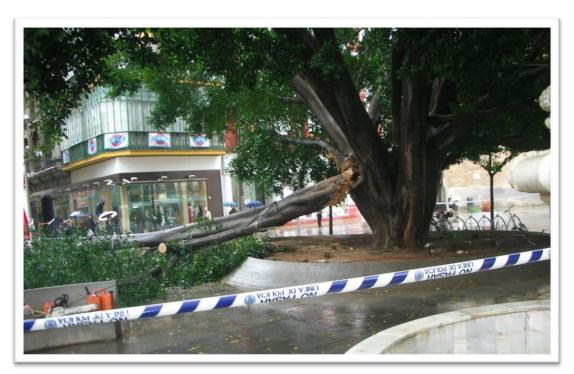
Eje 1 del ficus de la Plaza de la Encarnación

- 5. NOVIEMBRE 2011, ID\_8: Rotura de eje 1 de 1.25 cm de perímetro y 13 m de longitud. Incidente asociado a episodios de vientos fuertes y carga por lluvia.
- AGOSTO 2012, ID\_24: Fractura de dos grandes ramas secundarias por posible deshidratación de los tejidos, asociado a estrés hídrico prolongado y episodio de altas temperaturas.
- 7. FINALES 2020, IDs\_36/37: Raíces dañadas y diversos factores de estrés provocados por obras de remodelación de la Plaza.

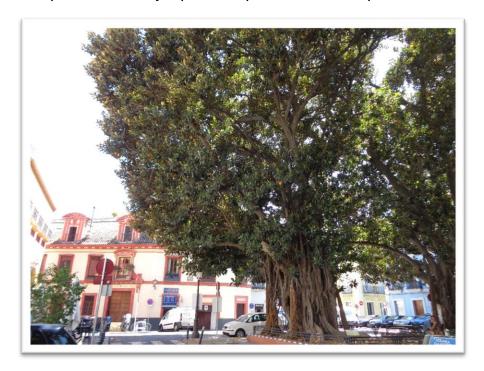
resulta insuficiente el espacio físico destinado al desarrollo del sistema radical visible, sospechando con toda seguridad que lo que no se puede ver es infinitamente mayor y sometido a unas condiciones nada adecuadas para un árbol tan majestuoso, siendo un hecho común para todos los ejemplares inspeccionados en el presente informe.

Vista de la cara Este del ID\_1

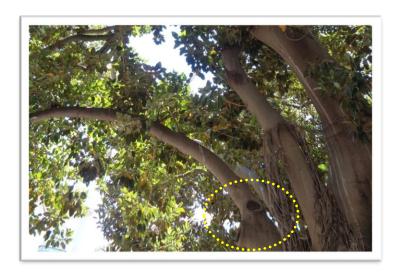
Se observan heridas con madera vista en varios puntos como consecuencia de fracturas tipo SBD en ejes secundarios.

Ejes secundarios fracturados.

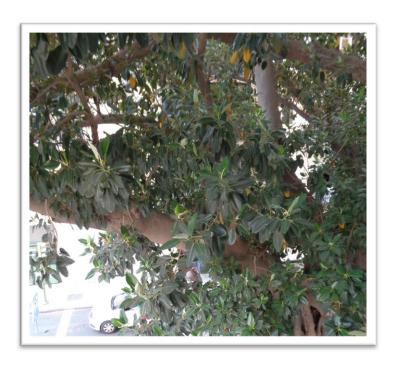
Densidad foliar adecuada y brotaciones abundantes

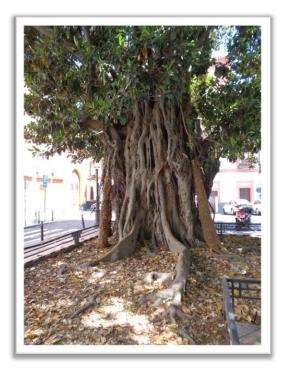
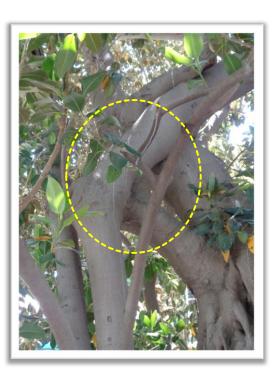
Ejemplar que presenta una estructura peculiar y anárquica a partes iguales en la que se observa importantes defectos significativos a nivel de ejes principales y secundarios. Parte de esta peculiaridad reside en el mal llamado tronco del árbol ya que no es más que el punto de confluencia de todos los ejes primarios casi fundidos pero que no presentan un correcto entrelazado interior de fibras suficiente como para dotar de estabilidad ese punto crítico. En algunos casos se observa anastomosis tanto en troncos principales como en ramas secundarias.

"Detalle de la zona del tronco" y ejes con anastomosis

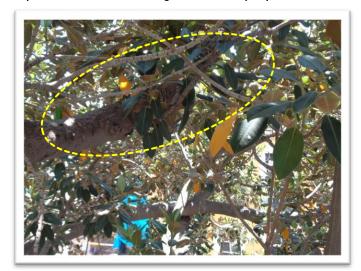
- Existen leves quemaduras solares provocadas por el acortamiento de los ejes secundarios y la apertura de claros en la bóveda foliar que, posteriormente, derivarán en asuramientos. Este leve defecto no afecta actualmente a la probabilidad de fallo de alguna de sus ramas, pero se deberá evaluar en el futuro para comprobar su evolución.
- Pequeñas cavidades con generación apropiada de madera de compensación.

Quemaduras solares

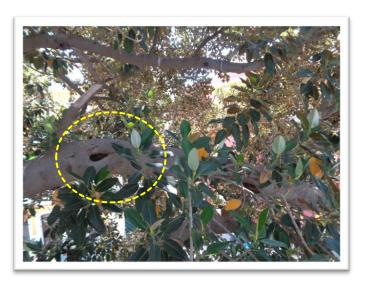
Pequeñas cavidades

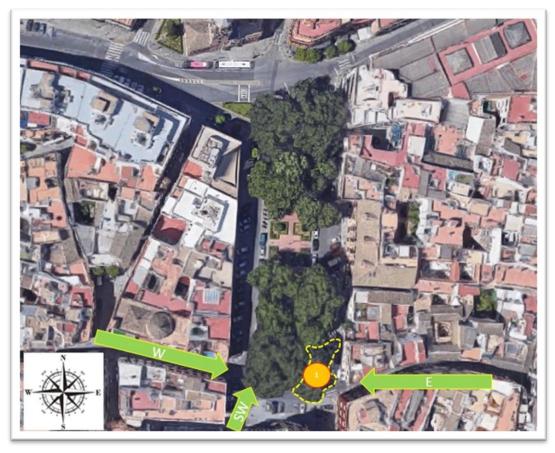
- Se encuentra ubicado en una posición muy soleada, en una plaza con orientación Sur y una elevada exposición lumínica. Esta especie prefiere de posiciones de semisombra con suelos húmedos, drenados y poco compactados.
- El reducido parterre del que disfruta actualmente el sistema radicular se ve afectado por los orines de los perros y personas.
- El acceso al mismo se encuentra delimitado por una valla perimetral de escasa altura y que provoca daños en las partes de las raíces más cercanas a ella.
- Encontrarse en un entorno tan singular como el de estas plazas de la ciudad de Sevilla puede originar dificultades a la hora de modificar el alcorque.

Situación del árbol con vientos predominantes

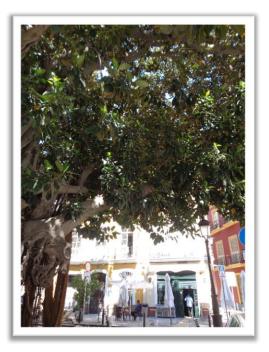
La copa se proyecta sobre una zona de tránsito de vehículos y personas en la zona Sur y Este, además existe la ocupación de una terraza de bar. En la cara Sur observamos otra terraza de restaurante y aparcamiento de vehículos. La zona central esta provista de bancos en los que existe una alta ocupación en determinadas horas centrales del día. En la proximidad se encuentran zona de juegos infantiles.

Detalle de la dianas

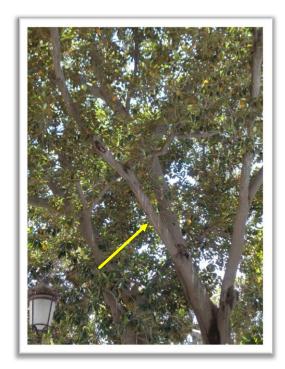
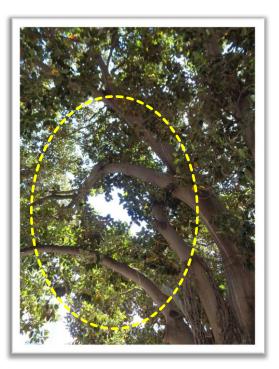
Uno de los ejes principales, el que se encuentra orientado hacia el Sur, presenta un alto brazo de palanca, una excentricidad y horizontalidad muy acusadas y cierto abandono de la estructura general por lo que se estudiará una solución específica para mitigar el riesgo de fractura que manifiesta.

Inserciones de ejes secundarios y desequilibrio de la copa

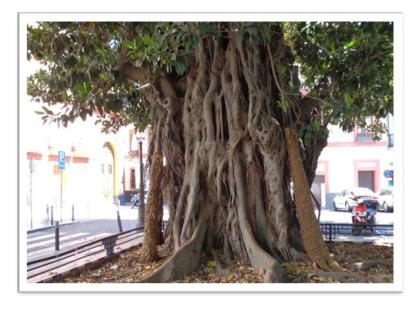
Esta especie no presenta un tronco al uso sino que es una estructura formada por la unión de ejes principales y un notable grupo de raíces aéreas proporcionando una gran estabilidad y en la que existen zonas de anastomosis que confieren una mejora en la resistencia de esta disposición tan peculiar. No obstante observamos también zonas de corteza incluida en ejes 1 de gran dimensión y que sería necesario inspeccionar habitualmente debido a su riesgo potencial, sobre todo en episodios de condiciones climatológicas adversas. Parte del llamado tronco se fusiona con el cuello y los contrafuertes típicos de esta especie.

La carga que soporta esta zona es muy significativa y sería posible un fallo en la misma.

Tronco formado por una amalgama de ejes principales y raíces aéreas

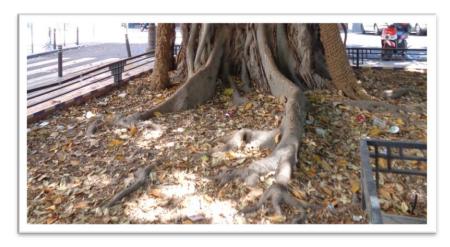
Esta zona, cuello-raíces, es un punto muy estable tanto por su disposición como por las propiedades físicas que le hacen altamente resistente a la compresión y tracción. Ocupan prácticamente todo el espacio disponible del parterre en el que se observa un desecamiento preocupante del sustrato. El aporte hídrico que demanda esta especie es mucho mayor de lo que puede suministrar la exigua línea de goteo que existe, insuficiente a todas luces. Este dato es de vital importancia ya que la falta de humedad, aparte de provocar merma en la vitalidad del ejemplar, podría ser uno de los motivos desencadenantes de fractura de ejes principales. En esta parte del árbol se acumulan y transfieren cargas de una manera muy significativa aunque parece improbable cualquier fallo. Durante la inspección no se han detectado defectos destacables.

Tipología de raíces acostilladas

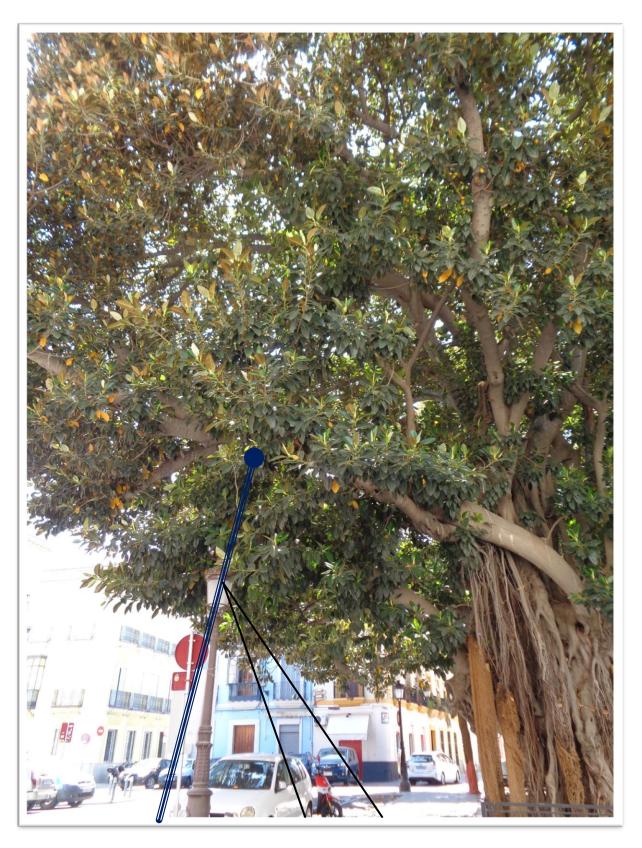
Perspectiva del DISART® desde la cara Este

Para ello se debería instalar un apoyo terrestre a modo de puntal o muleta mediante una nueva técnica novedosa de apoyo con amortiguación *DISART®*. De esta manera proporcionaríamos el apoyo y ayuda precisa al eje principal pero sin inmovilizarle con el fin de que siga notando los estímulos necesarios para continuar creando madera de compensación y corregir los defectos que manifiesta sin necesidad de implicar otras partes del árbol.

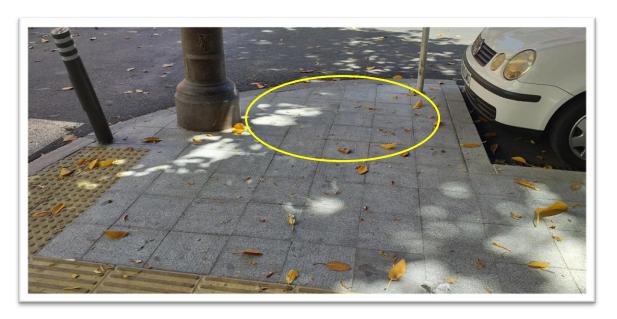
Ubicación de las zapatas del DISART®

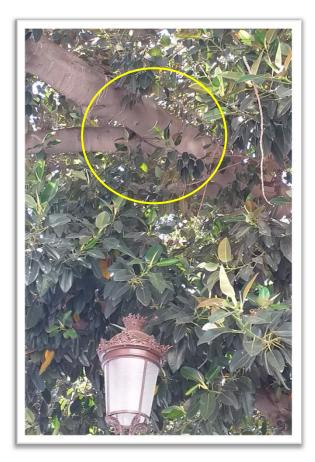
Punto aproximado del acople con cuna DISART®

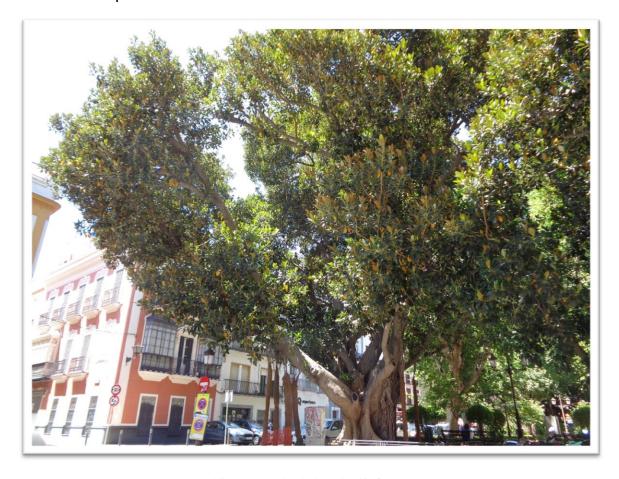
Ejemplar dominante de gran dimensión, estructurado, desequilibrado en su copa y que ocupa levemente la zona de desarrollo aéreo del ejemplar ID\_1 adyacente, el cual presenta parte de su copa invadiendo su espacio y obligándole a desarrollarse en la vertiente SE/NE de la plaza. En lo que respecta a su mantenimiento decir que su gestión se ha basado principalmente en continuas podas de reducción de ejes secundarios excéntricos de un calibre significativo con el fin de evitar peso en las zonas distales y evitar momentos de palanca que pudiesen acabar con la fractura de los mismos. Observamos heridas con madera vista de ejes fracturados con anterioridad y que muy probablemente se deban a roturas de tipología SBD. Existen evidencias de rotura de un eje secundario de gran calibre en la cara Sur, lo que provocó un arrastre de ramaje cercano y fracturas de parte de la copa generada por el árbol en esa cara, dejando al descubierto partes de la misma y con la consecuente insolación y quemaduras graves de las zonas expuestas.

Vista general del ejemplar ID\_2.

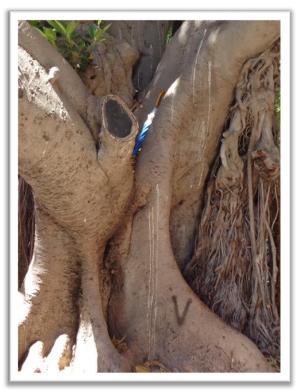
Detalle dl calibre de la rama fracturada del eje Sur.

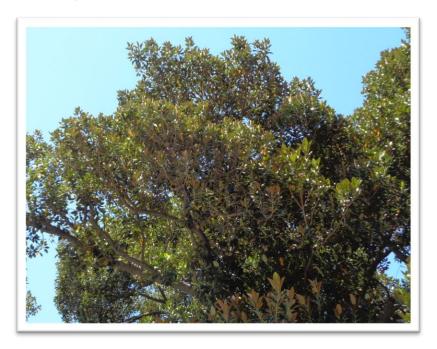
Adecuados crecimientos apicales. Buen tamaño y coloración foliar

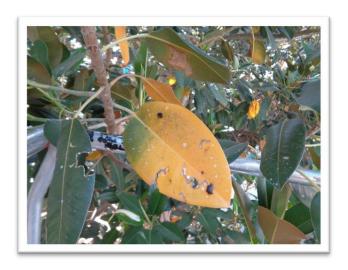
Detalle de patología foliar muy puntual

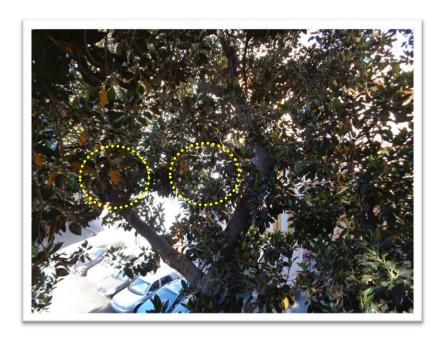
Densidad interior con abundantes brotaciones y vista de alguna decoloración foliar puntual

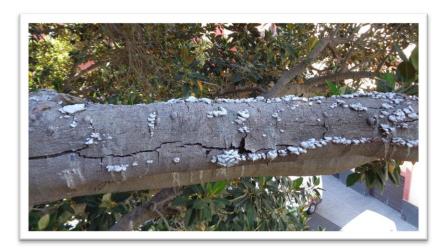
Existen leves quemaduras solares provocadas por el acortamiento de los ejes secundarios y la apertura de claros en la bóveda foliar que, posteriormente, derivarán en asuramientos. Este leve defecto no afecta actualmente a la probabilidad de fallo de alguna de sus ramas, pero se deberá evaluar en el futuro para comprobar su evolución.

Schizophyllum comune en eje insolado

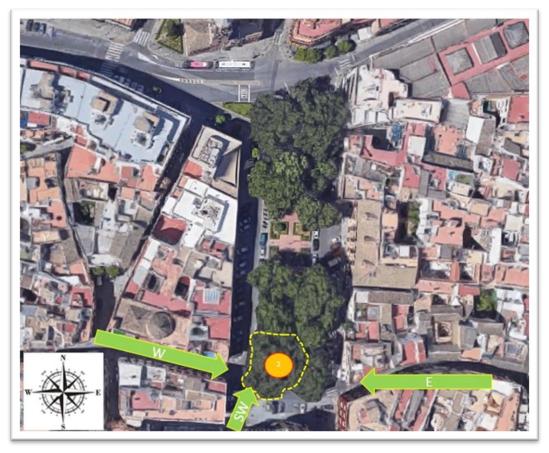
Situación del árbol con vientos predominantes

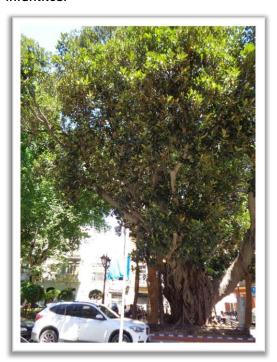
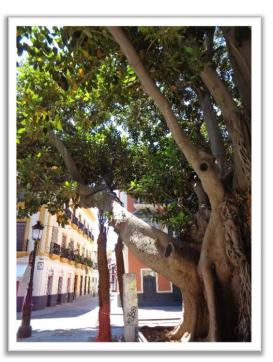
La copa se proyecta sobre una zona de tránsito de vehículos y personas en la zona Sur y Oeste, además existe la ocupación de una terraza de bar en la cara Sur y aparcamiento de vehículos. La zona central esta provista de bancos en los que existe una alta ocupación en determinadas horas centrales del día. En la proximidad se encuentran zona de juegos infantiles.

Detalle de la dianas Oeste y Sur

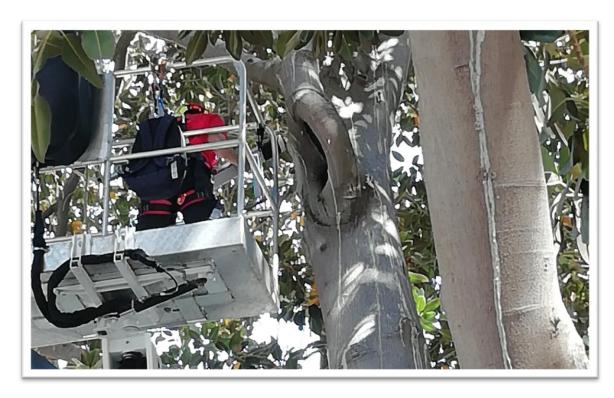
Detalle de la segunda testificación en el mismo eje orientación E sobre madera viva y junto a cavidad

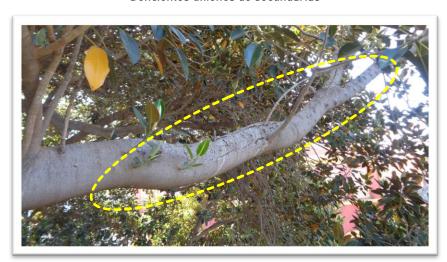
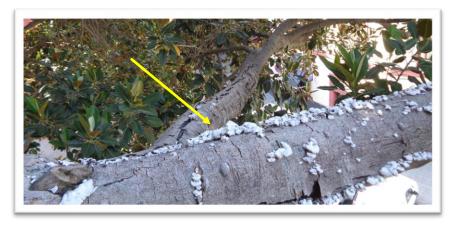
Ejes insolados, quemadoras perimetrales y presencia de Schizophyllum comune

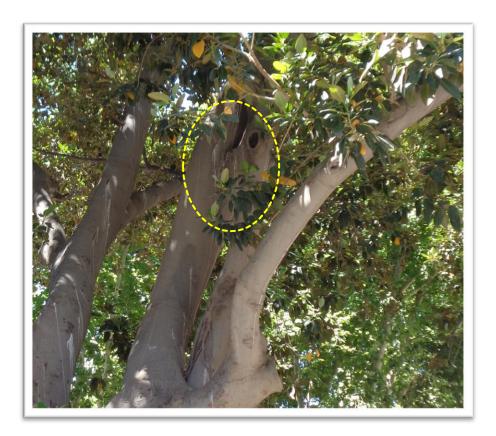
Cortez incluida en ejes secundarios de medio calibre

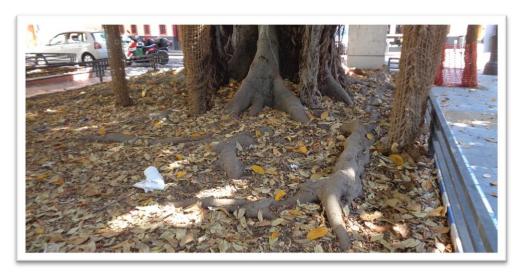
Tipología de raíces acostilladas

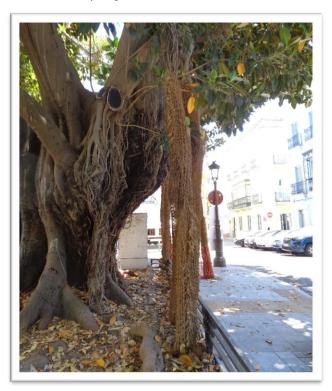
Emisión de raíces aéreas y entutorado

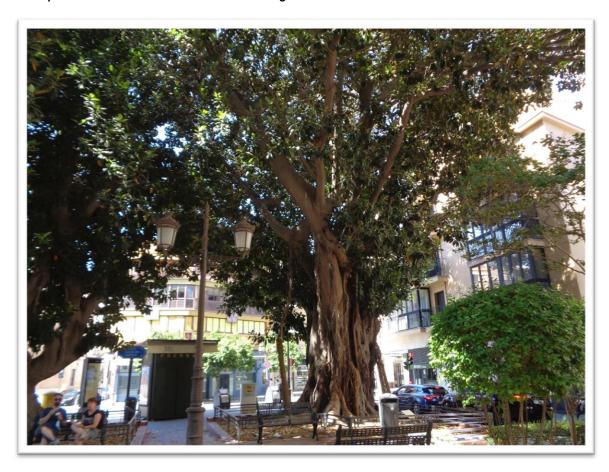
Observamos heridas con madera vista de ejes fracturados con anterioridad y que, muy probablemente, se deban a roturas de tipología SBD. Existen evidencias de rotura de ejes secundarios de medio calibre en la cara Oeste y Norte de este árbol y otras roturas del ejemplar cercano ID\_24, lo que provocó un arrastre de ramaje inferior y fracturas de parte de la copa generada por el árbol en el interior, hecho que ha ocasionado una readaptación de su estructura que recién ha comenzado con la emisión de reiteraciones en esta zona y en otros puntos de la copa para recuperar la superficie foliar perdida en esos eventos meteorológicos.

Vista general del ejemplar ID\_23

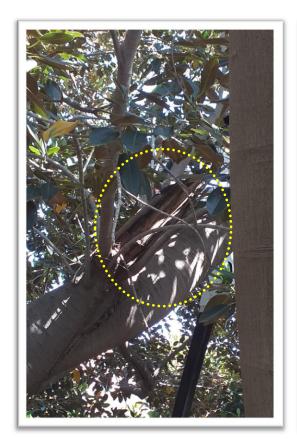
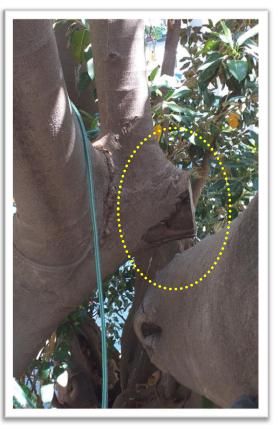
Se observan heridas con madera vista en varios puntos como consecuencia de la fractura tipo SBD en ejes secundarios de gran calibre en la zona interior del ejemplar.

Ejes secundarios interiores de medio calibre y fracturados a gran altura por SBD (2011).

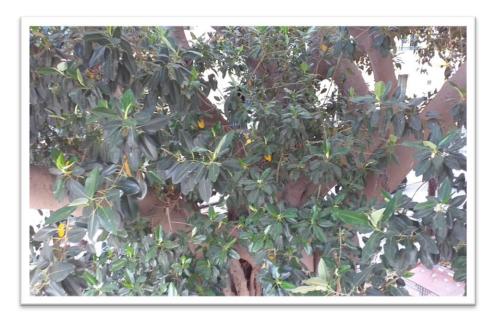
Densidad interior con abundantes brotaciones y vista de alguna decoloración foliar puntual

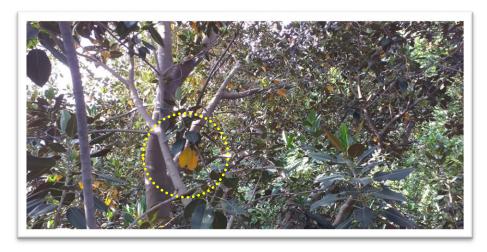
Detalle de patología foliar muy puntual

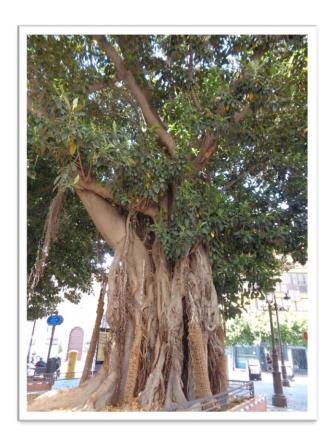
Detalle de la zona del tronco, ejes con anastomosis y raíces aéreas

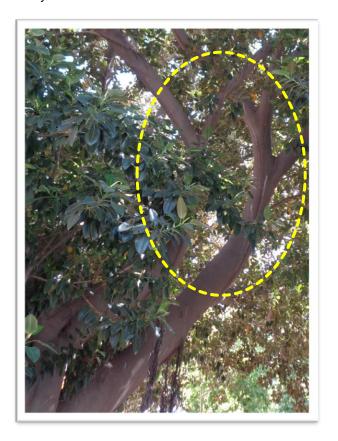
Uniones aceptables en ejes 2

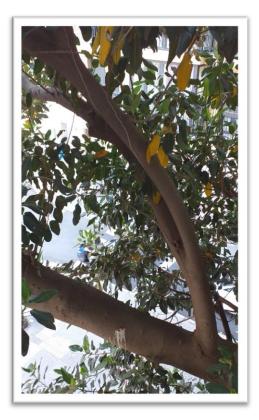
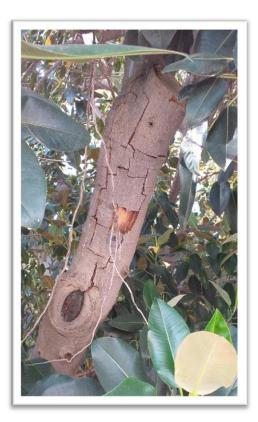
Presenta reiteraciones vigorosas tras la reestructuración de parte de la copa eliminada por la fractura de ejes propios y del árbol cercano. Existen leves quemaduras solares provocadas por el acortamiento de los ejes secundarios aunque la incidencia directa del sol está siendo neutralizada por la respuesta de crecimiento de la bóveda exterior. Este leve defecto no afecta actualmente a la

probabilidad de fallo de alguna de sus ramas, pero se deberá evaluar en el futuro para comprobar su evolución.

Reiteraciones vigorosas y quemaduras en eje 3

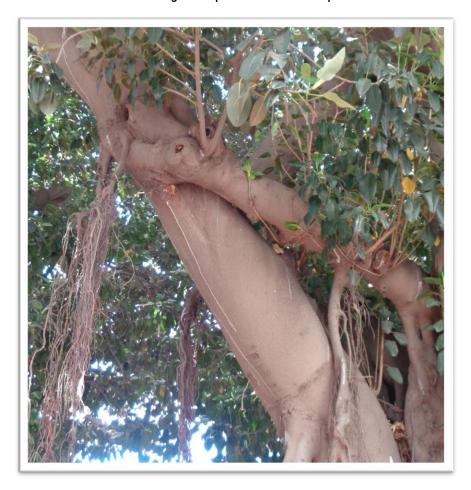
Anastomosis entre ejes 1, secundarias y raíces aéreas

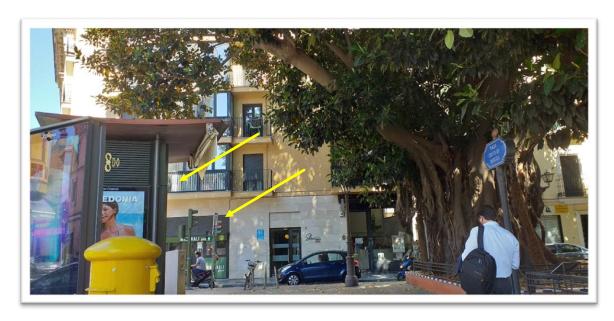
Detalle de la dianas Norte con ocupación de acera por el kiosko. Semáforo al fondo

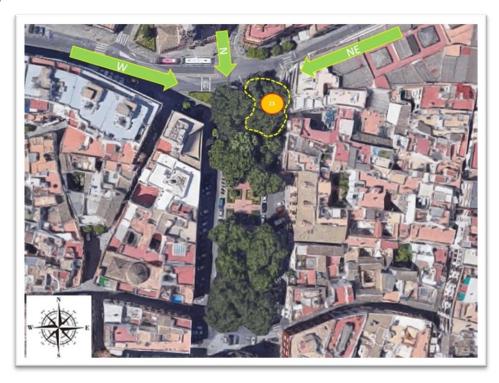
Topográficamente se trata de un terreno llano en el que se aprecia, de manera evidente, la escasa zona destinada al desarrollo radicular y su reducido volumen respecto del ejemplar, hecho que limita en gran manera su crecimiento. La zona que circunda el parterre presenta una compactación elevada. Los vientos predominantes son de sentido SW, aunque se pueden dar corrientes de túnel W/E por la disposición de las calles Zúñiga y Dormitorio. Existe una gran susceptibilidad ante golpes fuertes de calor, sobre todo en la temporada que va desde abril hasta septiembre, lo que suele provocar fractura de ejes laterales de cualquier tamaño.

Situación del árbol con vientos predominantes

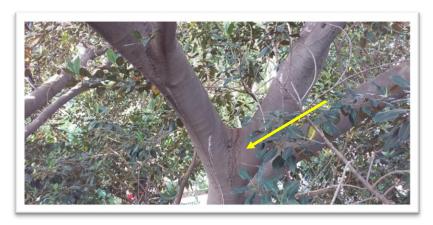
Uniones de ejes secundarios con tensiones en la unión

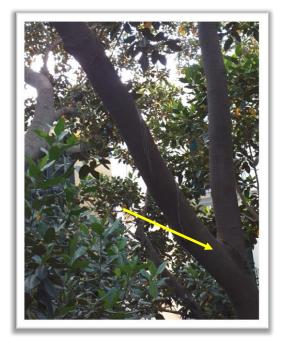
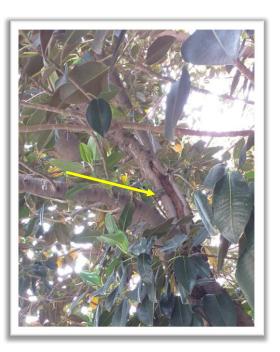
Corteza incluida en ejes 3 a gran altura. Asuramiento en proceso de compartimentación

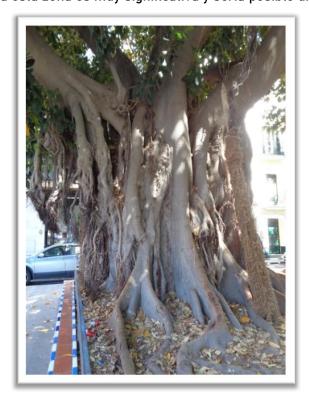
Esta especie no presenta un tronco al uso sino que es una estructura formada por la unión de ejes principales y un notable grupo de raíces aéreas proporcionando una gran estabilidad y en la que existen zonas de anastomosis que confieren una mejora en la resistencia de esta disposición tan peculiar. No obstante observamos también zonas de corteza incluida en ejes 1 de gran dimensión y que sería necesario inspeccionar habitualmente debido a su riesgo potencial, sobre todo en episodios de condiciones climatológicas adversas. Parte del llamado tronco se fusiona con el cuello y los contrafuertes típicos de esta especie.

La carga que soporta esta zona es muy significativa y sería posible un fallo en la misma.

Tronco formado por una amalgama de ejes principales raíces acostilladas y raíces aéreas

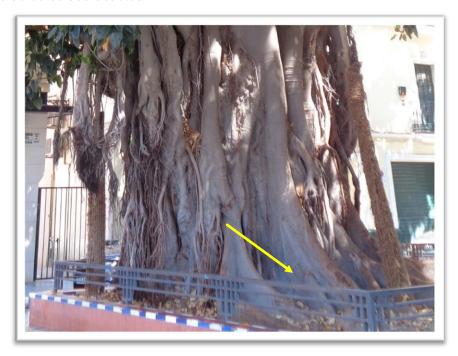
Tipología de raíces acostilladas

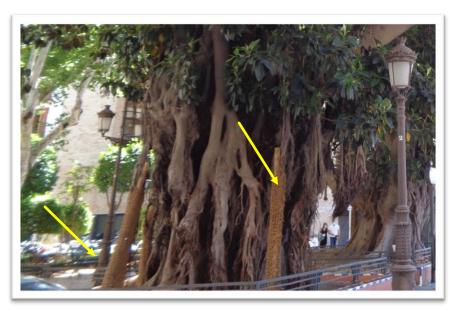
Emisión de raíces aéreas y entutorado

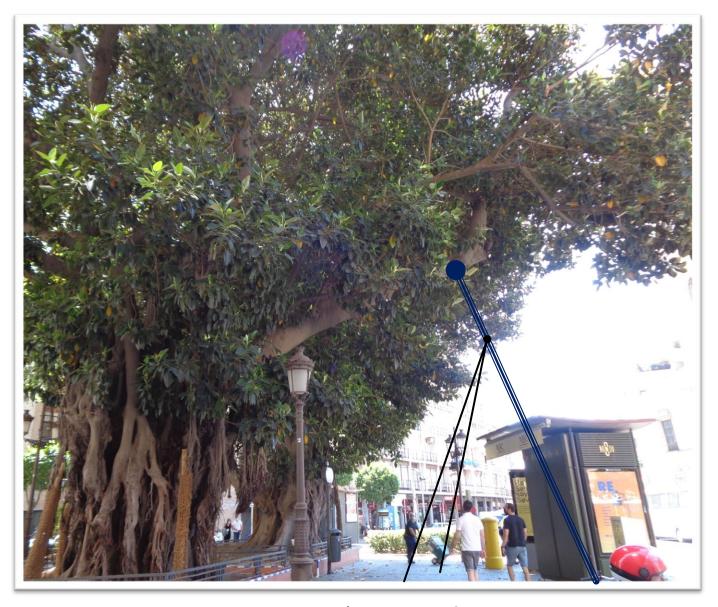
Este eje 1 N presenta un abandono de la zona central de la estructura principal. Se observa una eje con creación de un gran cordón de madera de reacción con un enorme peso, alto brazo de palanca y una excentricidad tan acusada que hace que cualquiera de la otras dos soluciones no sea la adecuada para este elemento estructural, ya que si se produjese la fractura del mismo existiría el riesgo de hacer colapsar a todo el árbol en el caso y estar

Para ello se debería instalar un apoyo terrestre a modo de puntal o muleta mediante una nueva técnica novedosa de apoyo con amortiguación tipo *DISART®*. De esta manera proporcionaríamos el apoyo y ayuda precisa al eje principal pero sin inmovilizarle con el fin de que siga notando los estímulos necesarios para continuar creando madera de compensación y corregir los defectos que manifiesta sin necesidad de implicar otras partes del árbol. A largo plazo, y cuando se consoliden las raíces aéreas que presenta dicho eje, se podría optar por la retirada de esta ayuda artificial si se cree conveniente.

Esquema aproximado de la sustentación terrestre DISART® vista desde cara Este

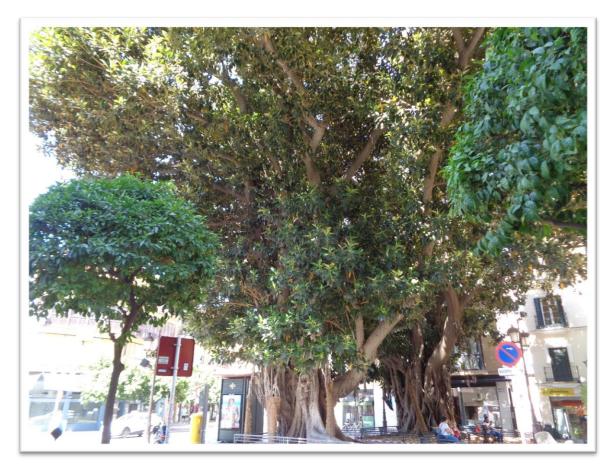
Vista de la cara Oeste del ejemplar ID\_24

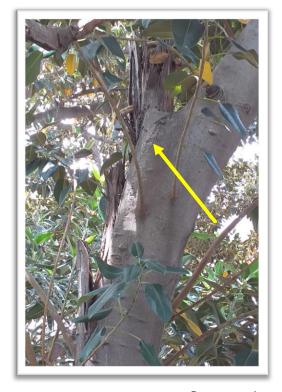
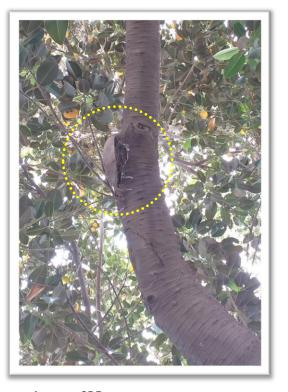
Se observan heridas de gran dimensión como consecuencia de la fractura acaecida en el año 2011 de tipología SBD en eje secundario de gran calibre en la zona interior del ejemplar que provoco el arrastre de parte de la copa inferior del mismo ejemplar así como del árbol con el que comparte espacio interior. Presencia de madera vista en

Desgarros de ramas por fractura SDB

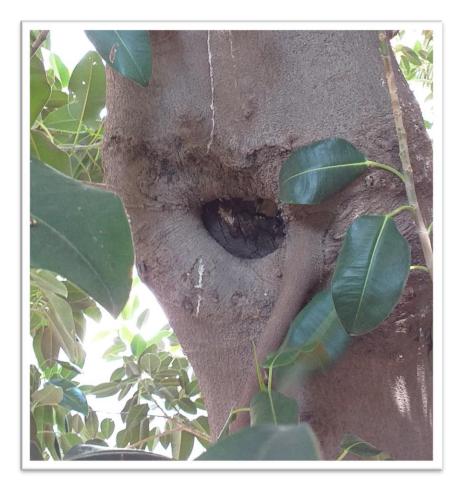
Detalle de compartimentación de herida

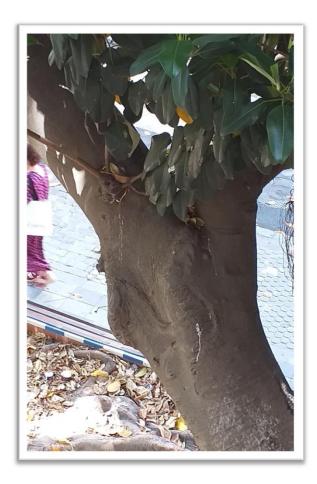
Corteza incluida entre ejes secundarios

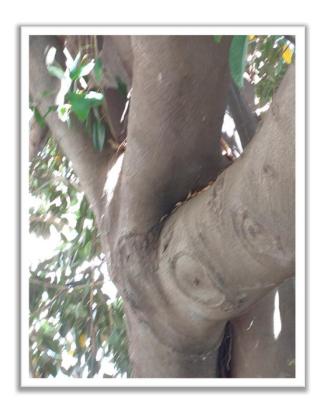
Corteza incluida en ejes 3

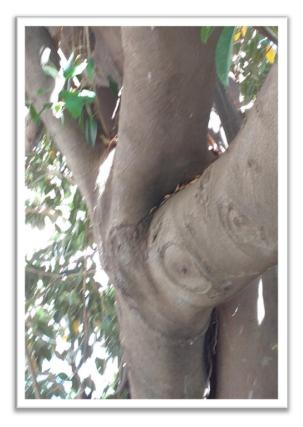
Corteza incluida en ejes secundarios

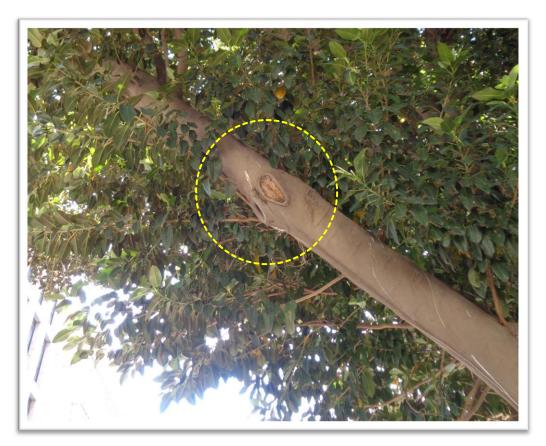
Buena respuesta de barrera 4

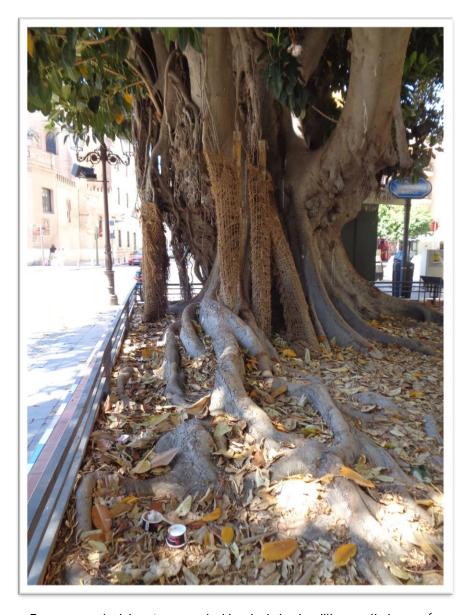
- Se encuentra ubicado en una posición muy soleada, en una plaza con parte de orientación Norte y una elevada exposición lumínica. Esta especie prefiere de posiciones de semisombra con suelos húmedos, drenados y poco compactados.
- El reducido parterre del que disfruta actualmente el sistema radicular se ve afectado por los orines de los perros y personas.
- El acceso al mismo se encuentra delimitado por una valla perimetral de escasa altura y que provoca daños en las partes de las raíces más cercanas a ella.
- Encontrarse en un entorno tan singular como el de estas plazas de la ciudad de Sevilla puede originar dificultades a la hora de modificar el alcorque.

Escaso espacio del parterre con incidencia de los bordillos y vallado en raíces

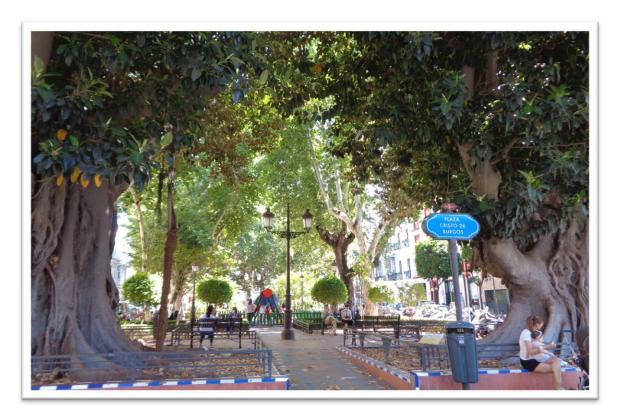
Detalle de la diana Norte con zona de juegos infantiles en la proyección de la copa

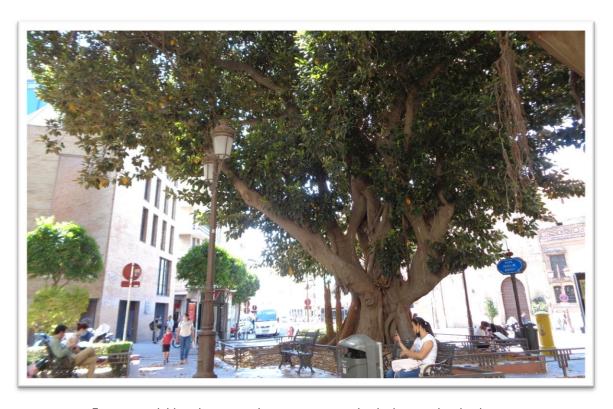
Zona estancial interior y paso de peatones con calzada de entrada a la plaza

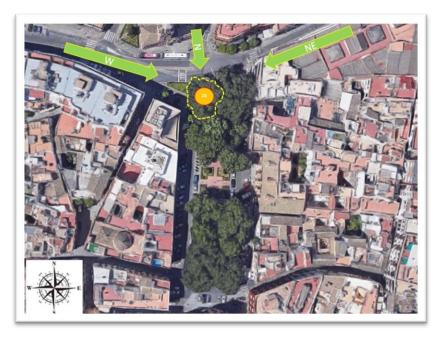
Situación del árbol con vientos predominantes

Los vientos predominantes son de sentido SW, aunque se pueden dar corrientes de túnel W/E por la disposición de las calles Imagen y Almirante Apodaca. Existe una gran susceptibilidad ante golpes fuertes de calor, sobre todo en la temporada que va desde abril hasta septiembre, lo que suele provocar fractura de ejes laterales de cualquier tamaño.

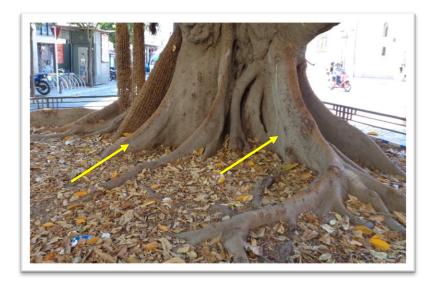
Tipología de raíces acostilladas

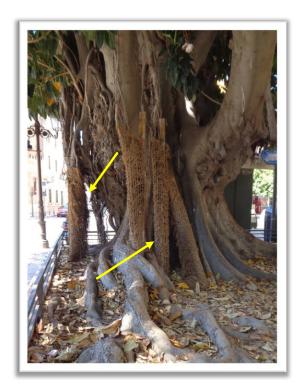
Emisión de raíces aéreas y entutorado

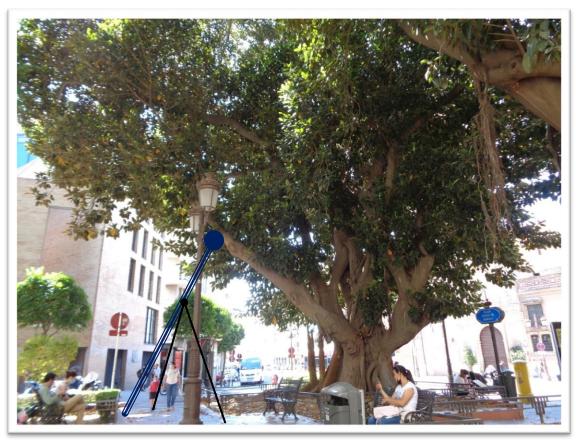
Esquema aproximado de la sustentación terrestre DISART® vista desde cara Este (interior de la plaza)

Para ello se debería instalar un apoyo terrestre a modo de puntal o muleta mediante una nueva técnica novedosa de apoyo con amortiguación tipo *DISART®*. De esta manera proporcionaríamos el apoyo y ayuda precisa al eje principal pero sin inmovilizarle con el fin de que siga notando los estímulos necesarios para continuar creando madera de compensación y corregir los defectos que manifiesta sin necesidad de implicar otras partes del árbol. A largo plazo, y cuando se consoliden las raíces aéreas que presenta dicho eje, se podría optar por la retirada de esta ayuda artificial si se cree conveniente.

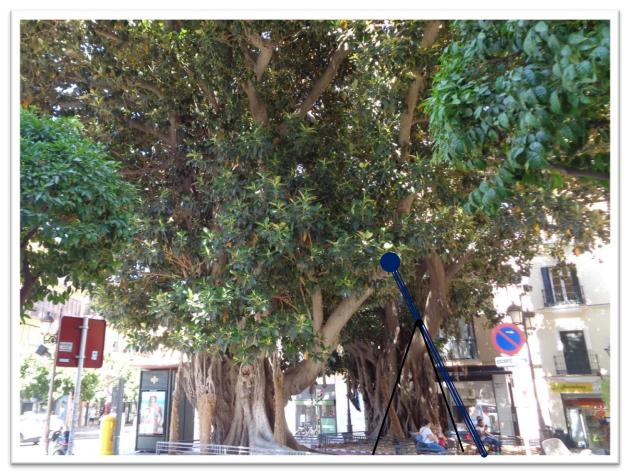
Esquema aproximado de la sustentación terrestre DISART® vista desde cara Oeste

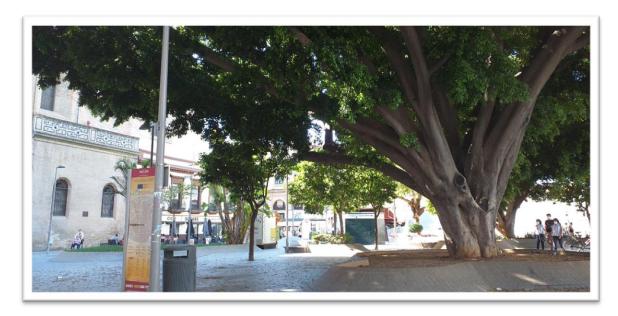
Durante el año 2010 se realizó un perimetrado de la zona más próxima al tronco consistente en el aumento de cota de unos 60cm, lo que supone una asfixia radicular con unos resultados que, más bien pronto que tarde darán síntomas claros, como la migración de raíces a esa cota y un cambio en la transmisión de cargas de la copa al cuello del ejemplar.

Estado actual del entorno del árbol

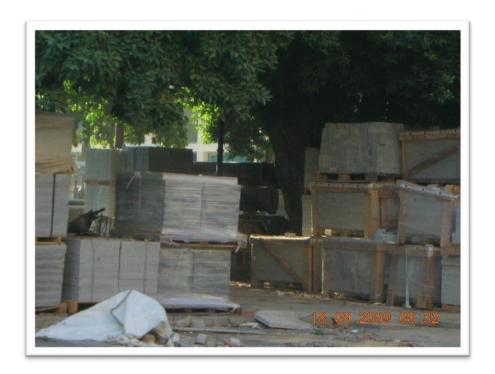
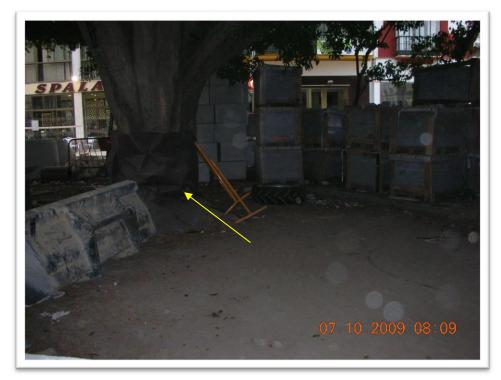
Acumulación material de obra en el año 2009. Protección testimonial insuficiente del ejemplar.

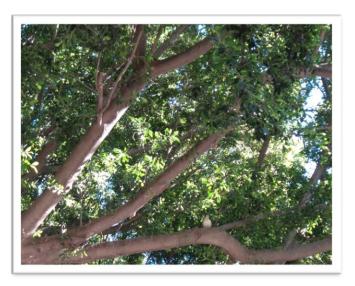
Poca brotación interior

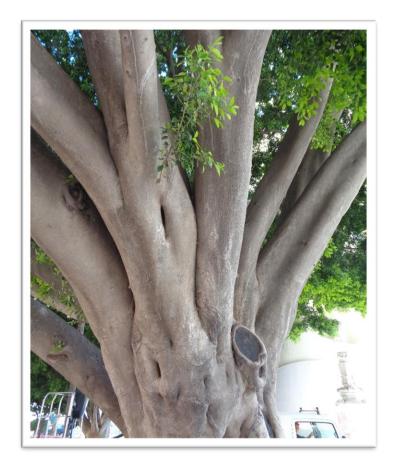
Cortezas incluidas en ejes 1 y 2

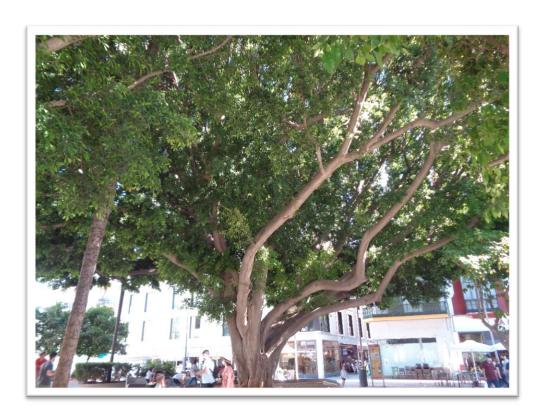
Alta palanca y excentricidad de ejes 1 y 2

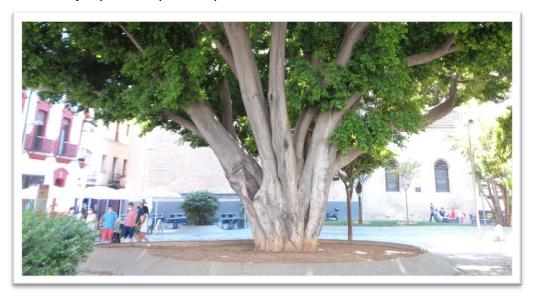
- Se encuentra ubicado en una posición muy soleada. Esta especie prefiere de posiciones de semisombra con suelos húmedos, drenados y poco compactados.
- El reducidísimo parterre del que disfruta actualmente el sistema radicular se ve afectado por los orines de los perros y personas.
- El acceso al mismo se encuentra delimitado por un parterre perimetral de escasa altura con aumento de la cota de terreno.
- Encontrarse en un entorno tan singular como el de estas plazas de la ciudad de Sevilla puede originar dificultades a la hora de modificar el alcorque, aunque en este caso no sería demasiado problemático ya que existe espacio suficiente para ofrecer al ejemplar la superficie que necesita.

Escaso espacio del parterre con la subida de nivel de cota del parterre defensivo

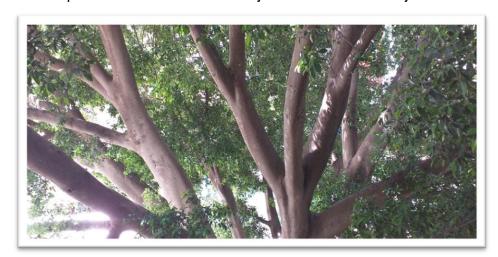
Uniones de ejes secundarios

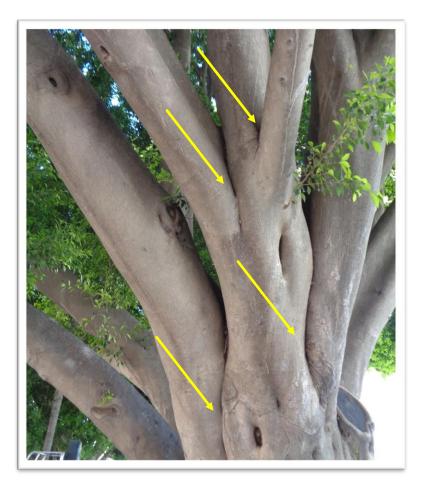
Corteza incluida en ejes 1 y 2

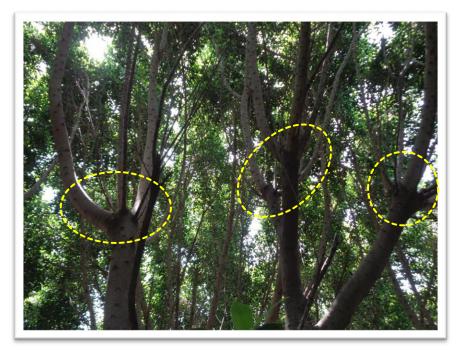
Terciado en proceso de consolidación a 17 m de altura

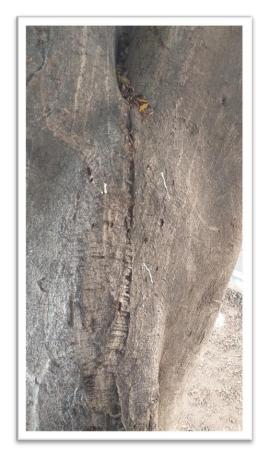
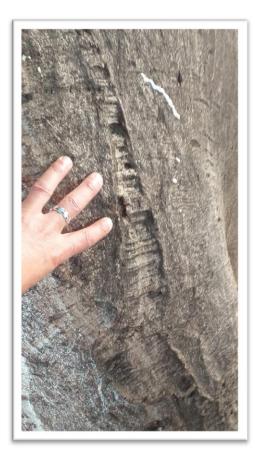
Tensiones entre ramas de inserción horizontal

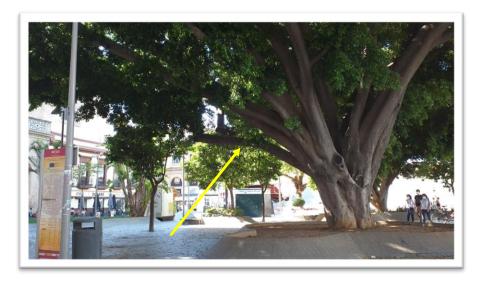
Uno de los ejes principales orientado hacia el Oeste presenta un alto brazo de palanca, excentricidad muy acusada y cierto abandono de la estructura general por lo que se estudiará una solución específica para mitigar el riesgo de fractura que manifiesta. Está cercano al eje fracturado en el 2011 y existe algo de madera vista y degradada en el punto donde se unía con él.

Eje Oeste excéntrico

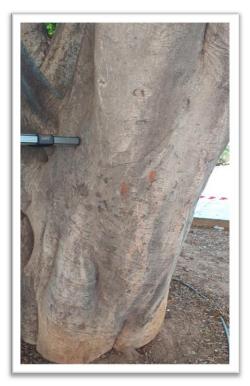
### Toma 2

Toma 2: prueba realizada en eje W, a 1,2m, sobre madera viva, orientación E y buscando la zona de madera descompuesta. Presenta todo el resistograma con madera en buenas condiciones.

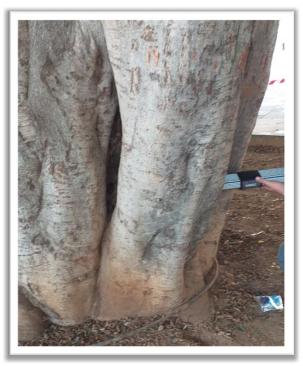
### Toma 3

Toma 3: prueba realizada en eje W, a 40cm, sobre madera viva, orientación SE y buscando la zona de cavidad. Presenta todo el resistograma con madera en buenas condiciones salvo unos centímetros (entre el 23 y el 27) con degradación, después vuelve a encontrar madera óptima.

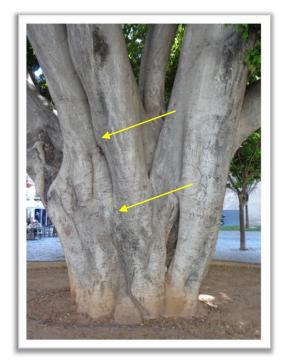
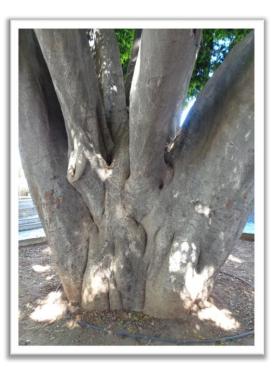
Tronco formado por ejes principales con anastomosis y corteza incluida. Cara Este y Oeste

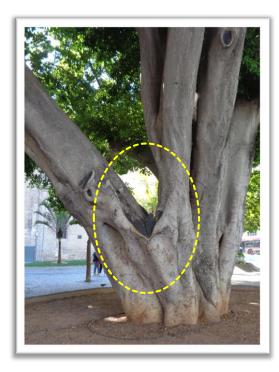
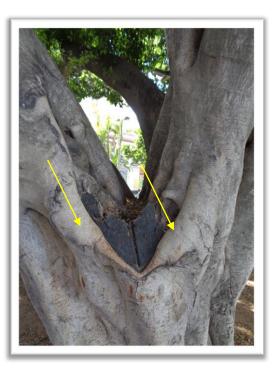
Detalle de la herida y barrera 4

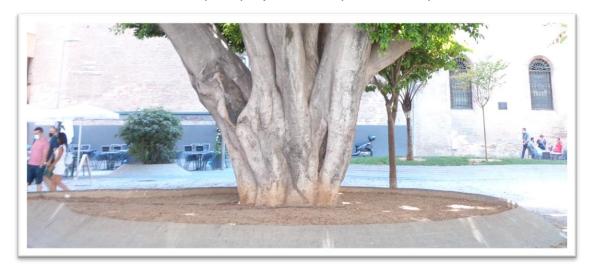
Durante la inspección no se han detectado defectos destacables salvo la presencia de raíces migrando. Este hecho podría ser síntoma de abandono de otras raíces del cuello real pudiéndose encontrar en deficiente situación por lo que sería recomendable dejar la cota del terreno como estaba en un principio y realizar la pertinente inspección.

Parterre elevado

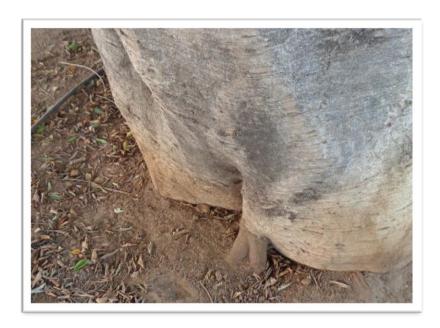
Detalle de raíces migrando

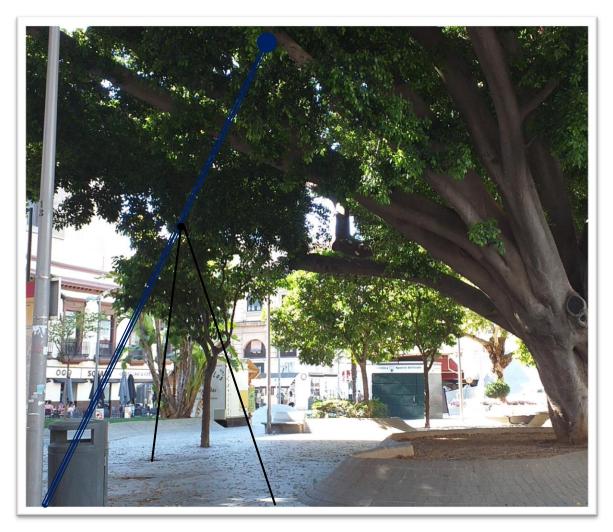
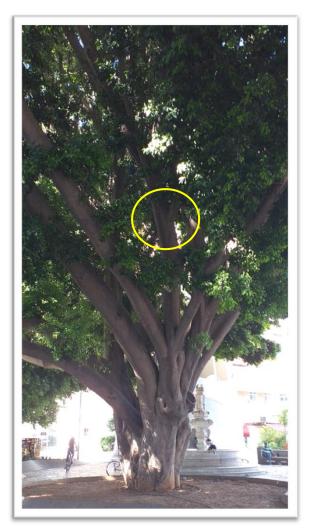
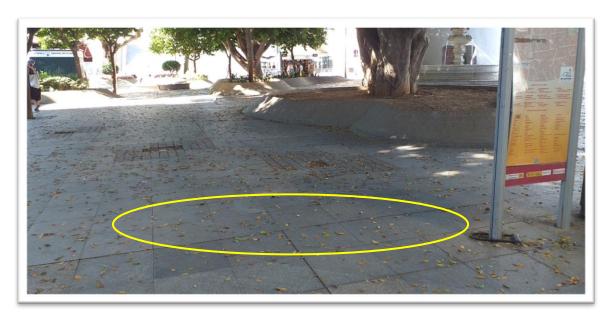
Esquema aproximado de sustentación DISART® en eje 1 SW

Este eje 1 W presenta un abandono de la zona central de la estructura principal. Se observa una eje con creación de un gran cordón de madera de reacción con un enorme peso, alto brazo de palanca y una excentricidad tan acusada que hace que cualquiera de la otras dos soluciones no sea la adecuada para este elemento estructural, ya que si se produjese la fractura del mismo existiría el riesgo de hacer colapsar a todo el árbol en el caso y estar sustentado parcialmente por otros ejes del mismo árbol, lo que comúnmente se denomina como efecto dominó. Brazo compuesto por la unión de cuatro ejes 2 a unos 3 metros desde su nacimiento. La técnica se basaría en el apoyo del eje secundario más grande, fijando en gran medida toda su estructura. El resto de los otros tres componentes de este cimal se sustentarían mediante cableados una vez que el eje principal se halle bien apoyado en el dispositivo terrestre.

Para ello se debería instalar un apoyo terrestre a modo de puntal o muleta mediante una nueva técnica novedosa de apoyo con amortiguación *DISART®*. De esta manera proporcionaríamos el apoyo y ayuda precisa al eje principal pero sin inmovilizarle con el fin de que siga notando los estímulos necesarios para continuar creando madera de compensación y corregir los defectos que manifiesta sin necesidad de implicar otras partes del árbol. A largo plazo, y cuando se consoliden las raíces aéreas que presenta dicho eje, se podría optar por la retirada de esta ayuda artificial si se cree conveniente.

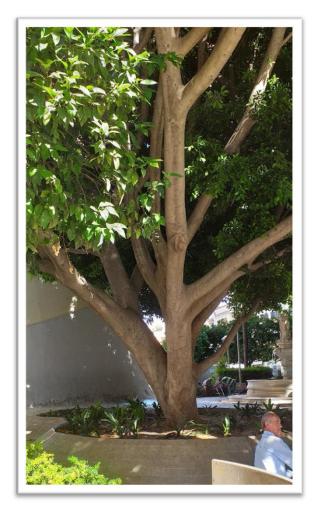
Durante el año 2010 se realizó un perimetrado de la zona más próxima al tronco consistente en el aumento de cota de unos 60cm, lo que supone una asfixia radicular con unos resultados que, más bien pronto que tarde darán síntomas claros, como la migración de raíces a esa cota y un cambio en la transmisión de cargas de la copa al cuello del ejemplar.

A simple vista resulta insuficiente el espacio físico destinado al desarrollo del sistema radical visible, sospechando con toda seguridad que lo que no se puede ver es infinitamente mayor y sometido a unas condiciones nada adecuadas para un árbol de esta especie. Hay que destacar que el hecho de tener ese aumento de cota en el terreno complica la inspección visual del sistema radicular próximo y de las posibles evidencias patológicas que pudiese haber.

Parterre insuficiente y elevado

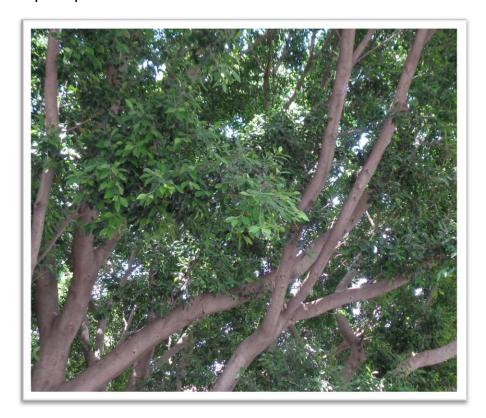
Densidad exterior con abundantes brotaciones. Coloración y tamaño adecuados

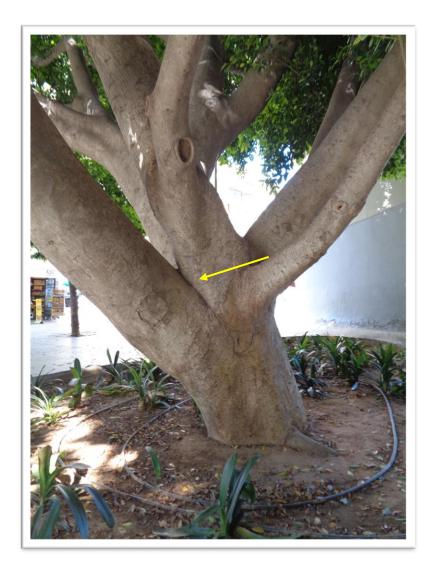
Cortezas incluidas en ejes 1

Esta especie no presenta un tronco al uso sino que es una estructura formada por la unión de ejes principales en zonas de anastomosis que confieren una mejora en la resistencia de esta disposición tan peculiar. No obstante observamos también zonas de corteza incluida en ejes 1 de gran dimensión y que sería necesario inspeccionar habitualmente debido a su riesgo potencial, sobre todo en episodios de condiciones climatológicas adversas. Parte del llamado tronco se fusiona con el cuello y los contrafuertes típicos de esta especie, aunque en este ejemplar no son visibles debido a la subida de cota del terreno.

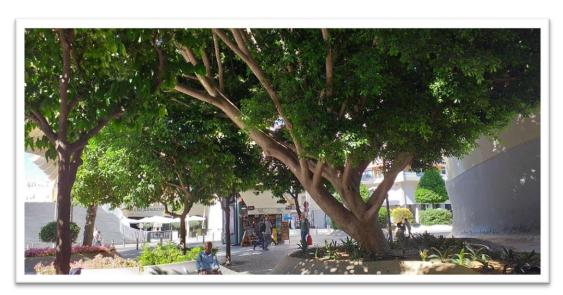
Copa desequilibrada

En general, su estructura es algo inestable en condiciones climáticas adversas.

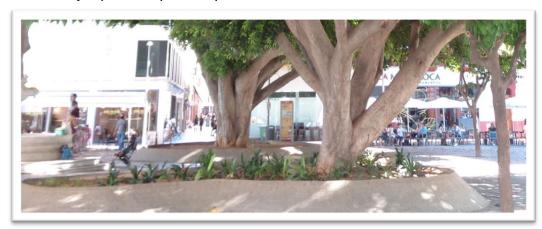
- Se encuentra ubicado en una posición muy soleada. Esta especie prefiere de posiciones de semisombra con suelos húmedos, drenados y poco compactados.
- El reducidísimo parterre del que disfruta actualmente el sistema radicular se ve afectado por los orines de los perros y personas.
- El acceso al mismo se encuentra delimitado por un parterre perimetral de escasa altura con aumento de la cota de terreno.
- Encontrarse en un entorno tan singular como el de estas plazas de la ciudad de Sevilla puede originar dificultades a la hora de modificar el alcorque, aunque en este caso no sería demasiado problemático ya que existe espacio suficiente para ofrecer al ejemplar la superficie que necesita.

Escaso espacio con la subida de nivel de cota del parterre defensivo

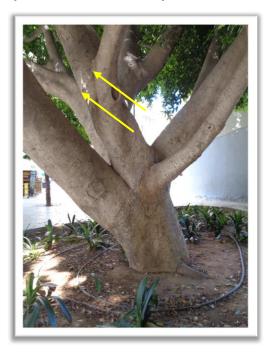
Ejes secundarios con corteza incluida
