# INSPECCIÓN DEL ESTADO ACTUAL DE LOS FICUS DE LAS PLAZAS DE CRISTO DE BURGOS, ENCARNACIÓN Y MUSEO, DETERMINACIÓN DE RIESGO EXISTENTE Y PROPUESTA DE ACTUACIÓN

**JUNIO 2021**

**AYUNTAMIENTO DE SEVILLA**

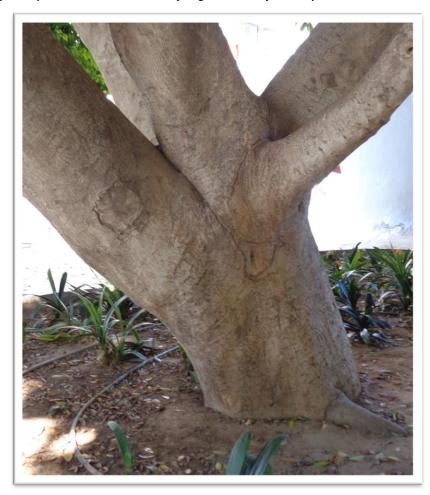
La carga que soporta esta zona es muy significativa y sería posible un fallo en la misma.

Tronco formado por ejes principales con corteza incluida

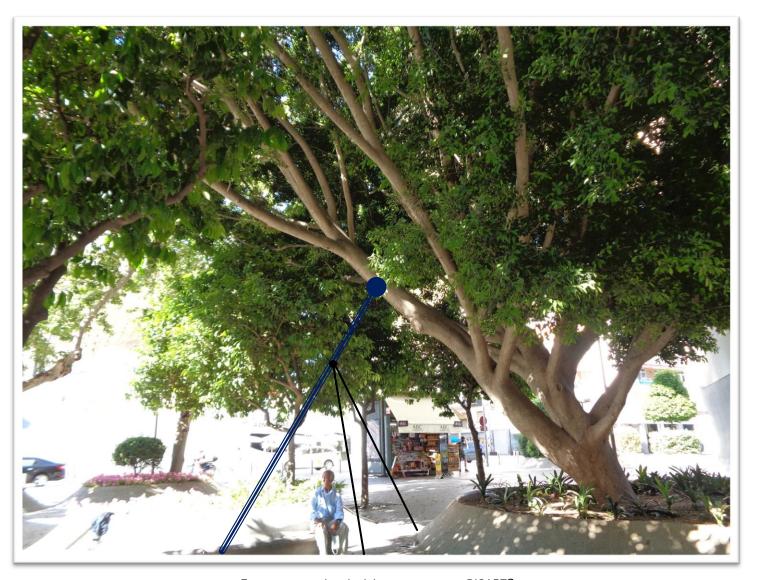
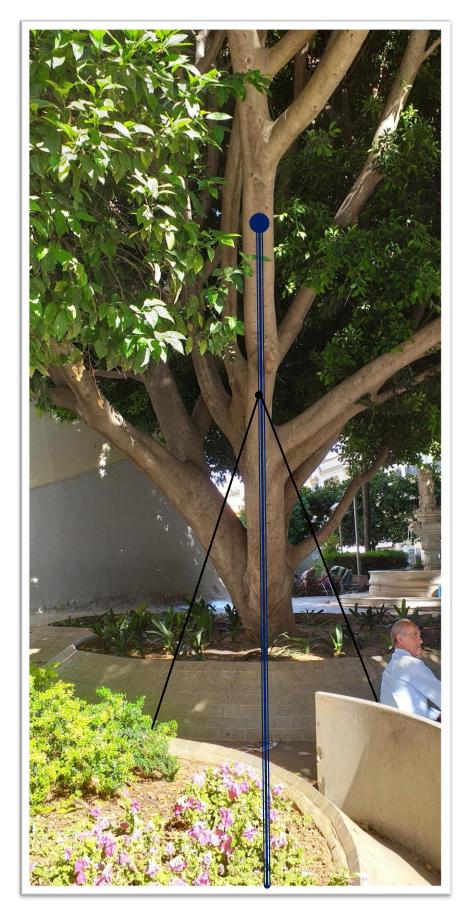
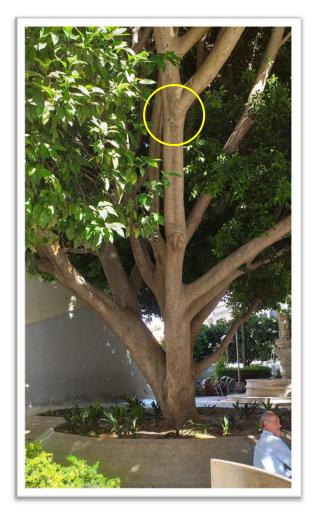
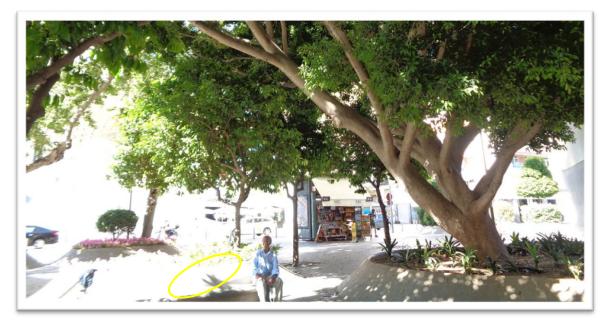
Esquema aproximado del apoyo terrestre DISART®

Este eje 1 NW presenta un leve abandono de la zona central de la estructura principal. Se observa un eje con creación de un gran cordón de madera de reacción con un enorme peso, alto brazo de palanca y una excentricidad moderada. No se aconseja cableados aéreos ya que si se produjese la fractura del mismo existiría el riesgo de hacer colapsar a todo el árbol en el caso y estar sustentado parcialmente por otros ejes del mismo árbol, lo que comúnmente se denomina como efecto dominó, además, la estructura general a excepción de este brazo principal se encuentra verticalizada.

Para ello se debería instalar un apoyo terrestre a modo de puntal o muleta mediante una nueva técnica novedosa de apoyo con amortiguación *DISART®*. De esta manera proporcionaríamos el apoyo y ayuda precisa al eje principal pero sin inmovilizarle con el fin de que siga notando los estímulos necesarios para seguir creando madera de compensación y corregir los defectos que manifiesta sin necesidad de implicar otras partes del árbol. A largo plazo se podría optar por la retirada de esta ayuda artificial si se cree conveniente.

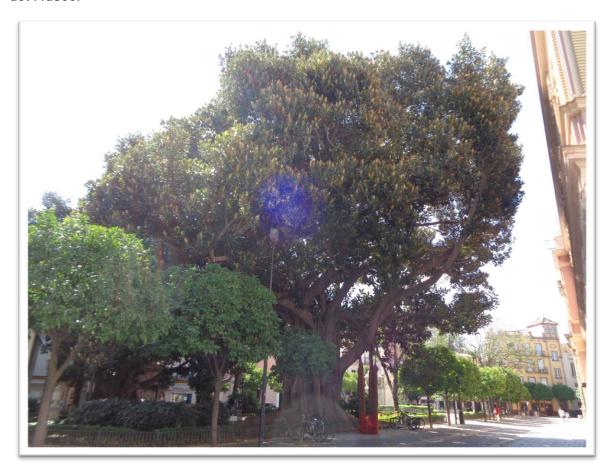
Vista general del ejemplar ID\_36

Observamos heridas con desgarro de ejes pequeños fracturados con anterioridad y que, muy probablemente, se deban a roturas de tipología SBD. En general, su estado fisiológico y biomecánico es bueno, la estructura es aparentemente estable, aunque habrá que tomar medidas supletorias para aumentar la estabilidad de todos sus ejes principales y algunos secundarios orientados hacia la zona Oeste frente a la entrada del Museo.

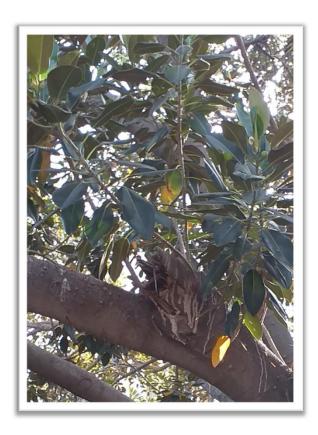
Se observan heridas con madera vista y desgarros en varios puntos como consecuencia de la fractura tipo SBD en eje secundario de medio calibre en la zona interior del ejemplar.

Desgarro por rotura tipología SBD

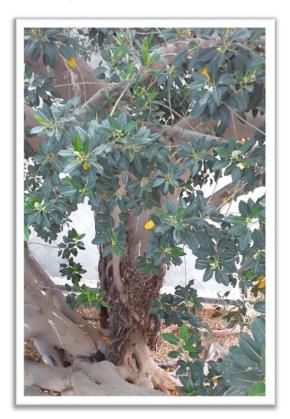
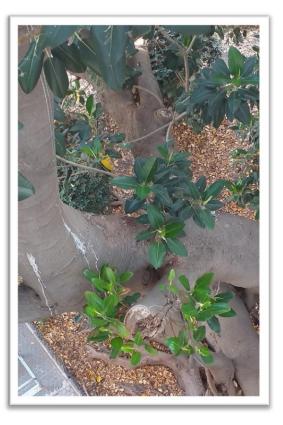
La densidad foliar de la copa es bastante profusa y en el momento de la inspección se producían caídas puntuales de hojas provocado, casi con toda seguridad, por la falta de humedad y riegos.

Densidad interior con abundantes brotaciones y vista de alguna decoloración foliar puntual

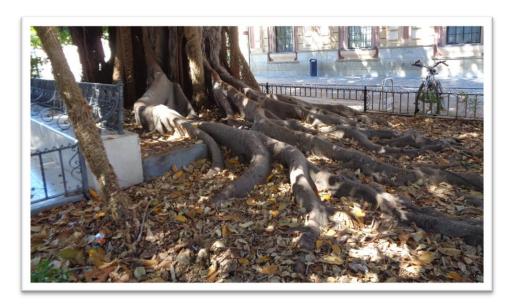
Escaso espacio del parterre con incidencia de los bordillos y vallado en raíces

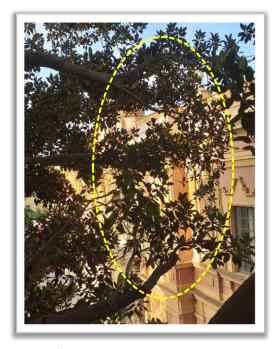
Reducción de ejes hacia la fachada del Museo

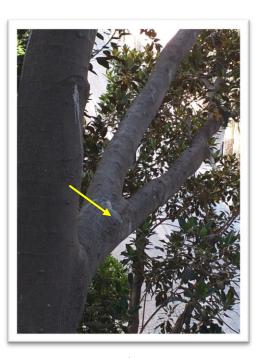
Deficiente unión de ejes 3 horizontales

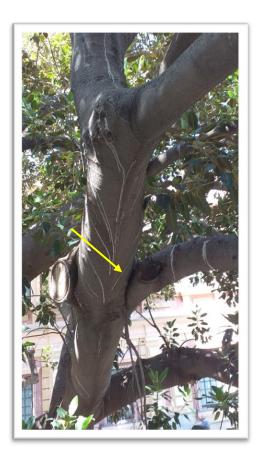
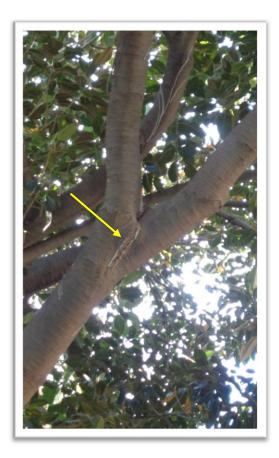
Deficientes uniones en ejes 3

La mayoría de las uniones y horquillas de ejes 3 muestran cortezas incluidas, deficientes uniones, algunas con leves fisuras y pequeñas exudaciones. En general, su estructura es

potencialmente inestable ya no sólo en condiciones climáticas adversas sino en cualquier momento dado su gran volumen y peso de todo el conjunto.

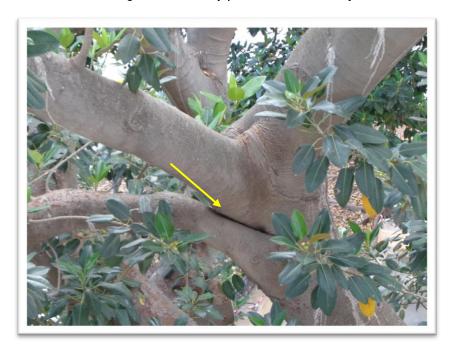
Uniones débiles en ejes 2

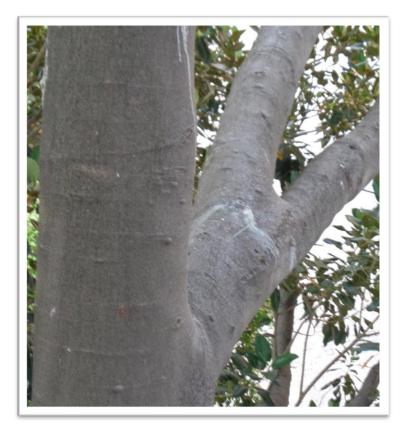
Tensiones en ejes 3

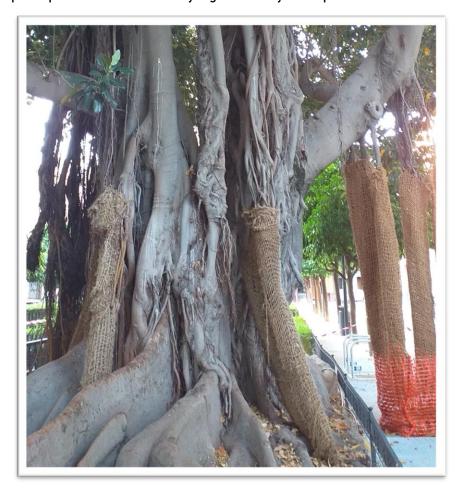
La carga que soporta esta zona es muy significativa y sería posible un fallo en la misma.

Tronco formado por una amalgama de ejes principales, raíces acostilladas y raíces aéreas

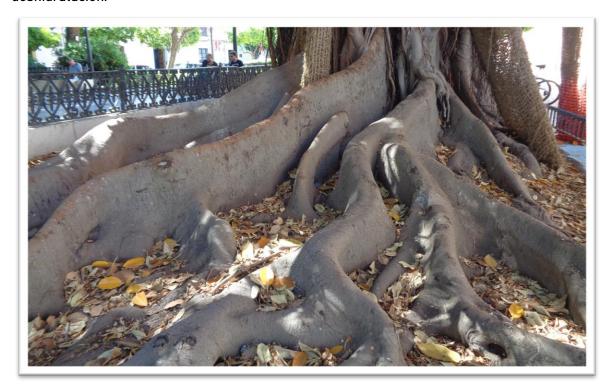
Tipología de raíces acostilladas

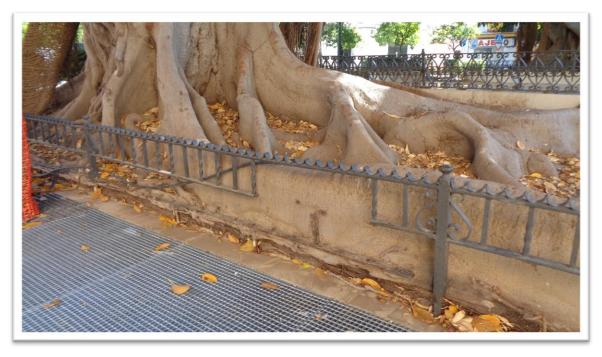
muy significativa aunque parece improbable cualquier fallo. Existe contacto del vallado perimetral con algunas raíces. Presencia de raíces aéreas con la misma problemática de deshidratación.

Rozamiento del vallado en raíces

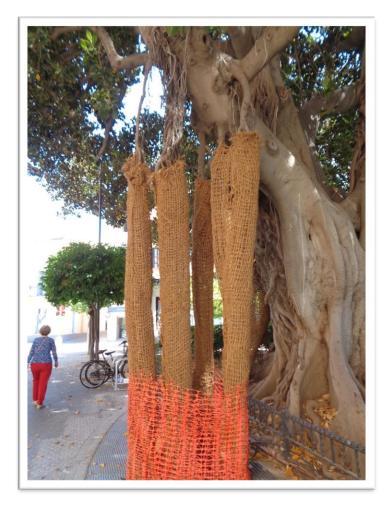
Emisión de raíces aéreas y entutorado cara Oeste

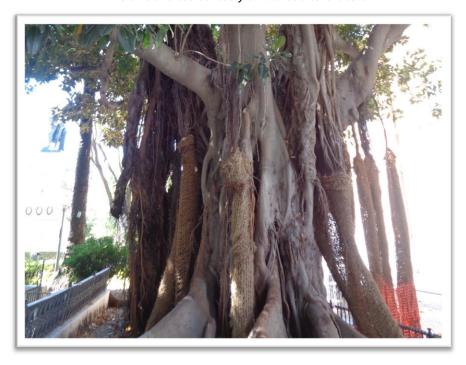
Emisión de raíces aéreas y entutorado cara Norte

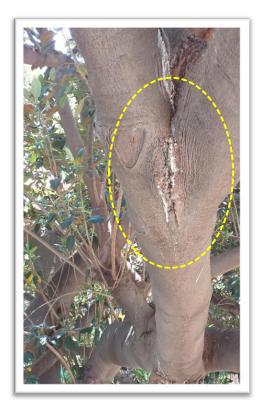
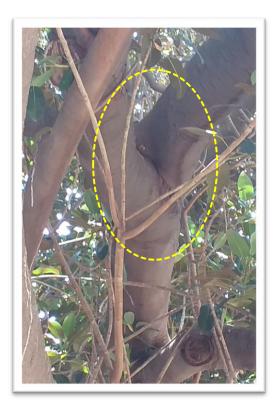
Deficiente unión entre ejes 3 fisurados a 16m de altura

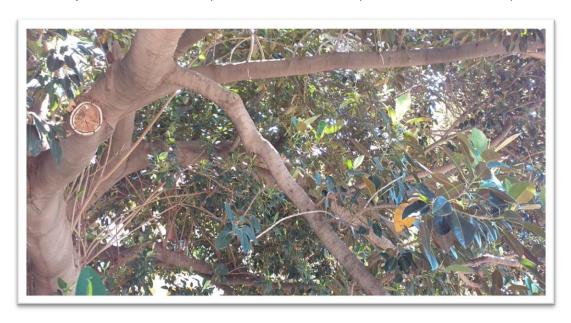
Ejes 3 con excesivo peso, excentricidad y horizontalidad hacia interior de la Plaza

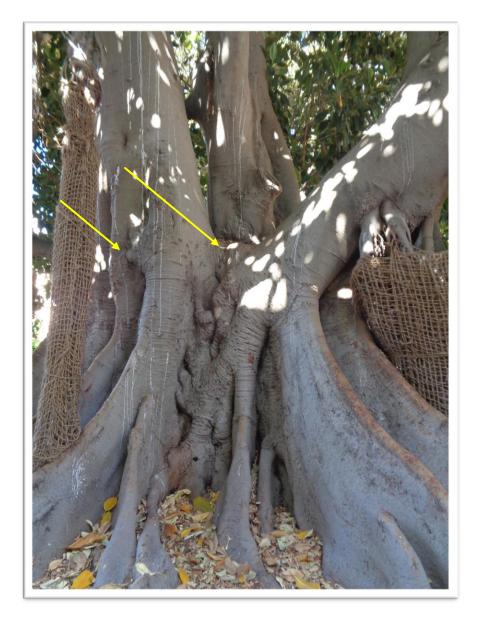
Tronco formado por aproximaciones de los ejes 1 con anastomosis

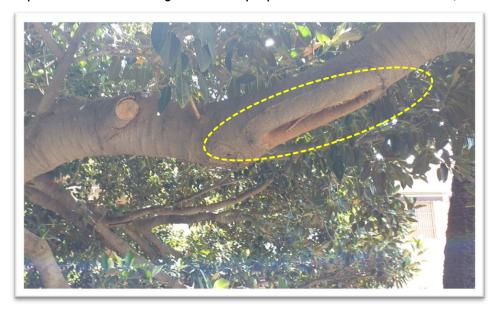
Fenda inferior producida por desgarro de eje 3 con buena zona de madera de reacción

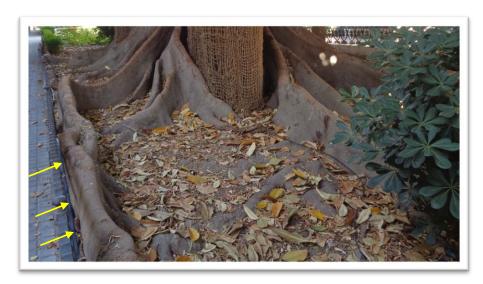
Escaso espacio del parterre con incidencia de los bordillos y vallado en raíces

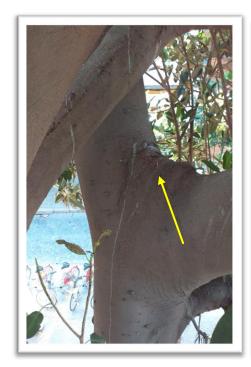
En ejes 1 se observan tensiones acumuladas en la inserción de los ejes 2 donde, debido a la bifurcación, excentricidad, altos brazos de palanca y gran masa de los mismos, presentan puntos de potencial debilidad estructural. La mayoría de las uniones y horquillas de ejes 3 muestran cortezas incluidas, deficientes uniones, algunas con leves fisuras y pequeñas exudaciones. En general, su estructura es potencialmente inestable ya no sólo en condiciones climáticas adversas sino en cualquier momento dado su gran volumen y peso de todo el conjunto.

Uniones con tensiones acumuladas en ejes 1

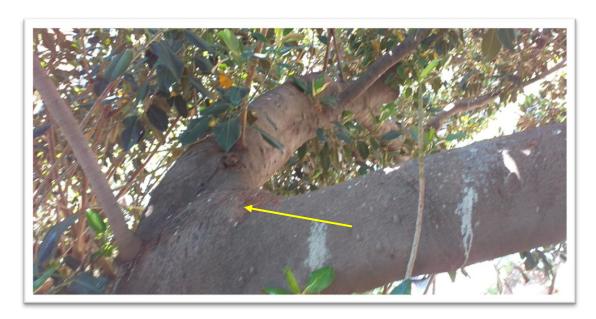
Tensiones en ejes 2 horizontalizados

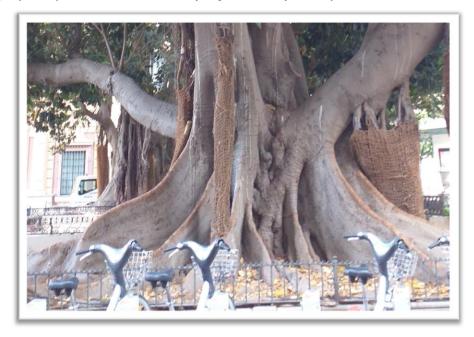
La carga que soporta esta zona es muy significativa y sería posible un fallo en la misma.

Tronco formado por una amalgama de ejes principales, raíces acostilladas y raíces aéreas

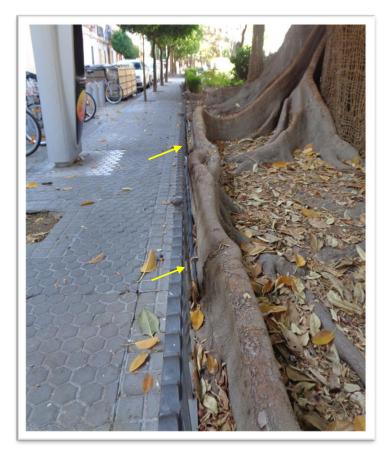
Rozamiento del vallado en raíces

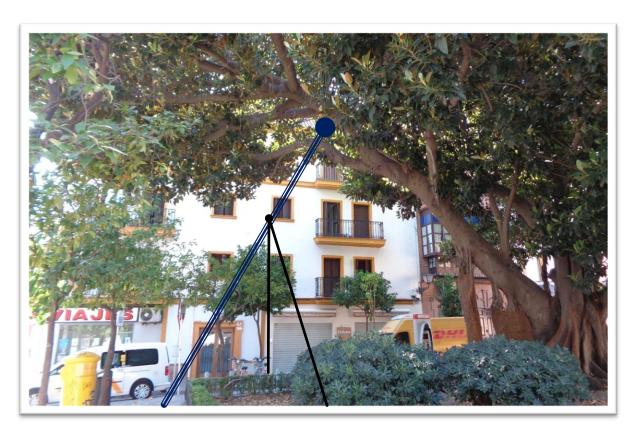
Esquema aproximado de sustentaciones semiestáticas "stop" en ejes 3 a 15m de altura, y eje 1 Oeste con "punta-stop"

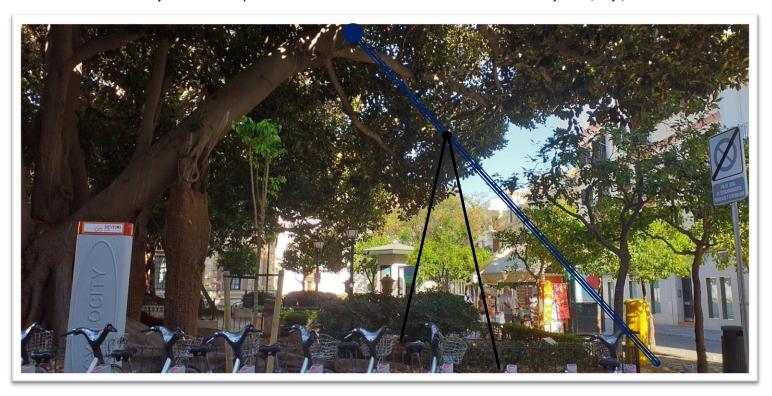
Eje Norte con esquema sustentación terrestre DISART® vista desde Oeste y Este (abajo)

Para ello se debería instalar un apoyo terrestre a modo de puntal o muleta mediante una nueva técnica novedosa de apoyo con amortiguación tipo *DISART®*. De esta manera proporcionaríamos el apoyo y ayuda precisa al eje principal pero sin inmovilizarle con el fin de que siga notando los estímulos necesarios para continuar creando madera de compensación y corregir los defectos que manifiesta sin necesidad de implicar otras partes del árbol. A largo plazo, y cuando se consoliden las raíces aéreas que presenta dicho eje, se podría optar por la retirada de esta ayuda artificial si se cree conveniente.

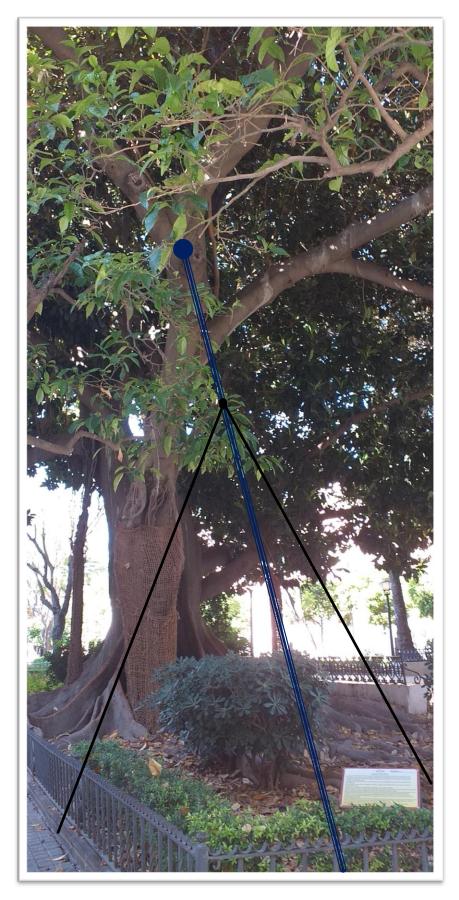
Vista frontal del esquema de apoyo terrestre DISART®

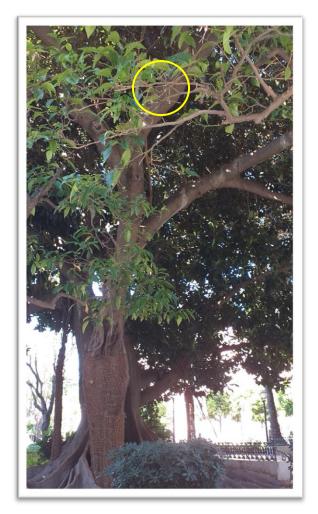
Zona de unión con dispositivo DISART®

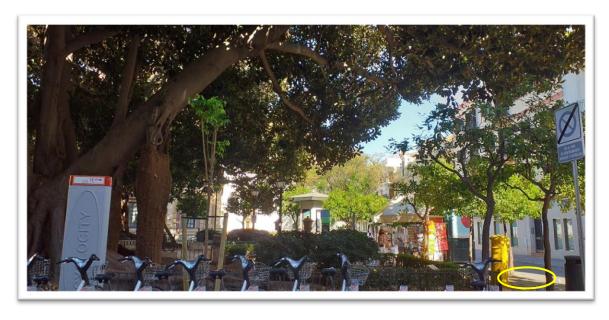
Ubicación aproximada de las zapatas
